## 通学路対策箇所図（撫養小学校）

# 通学路対策箇所図（林崎小学校）

# 通学路対策箇所図（桑島小学校）

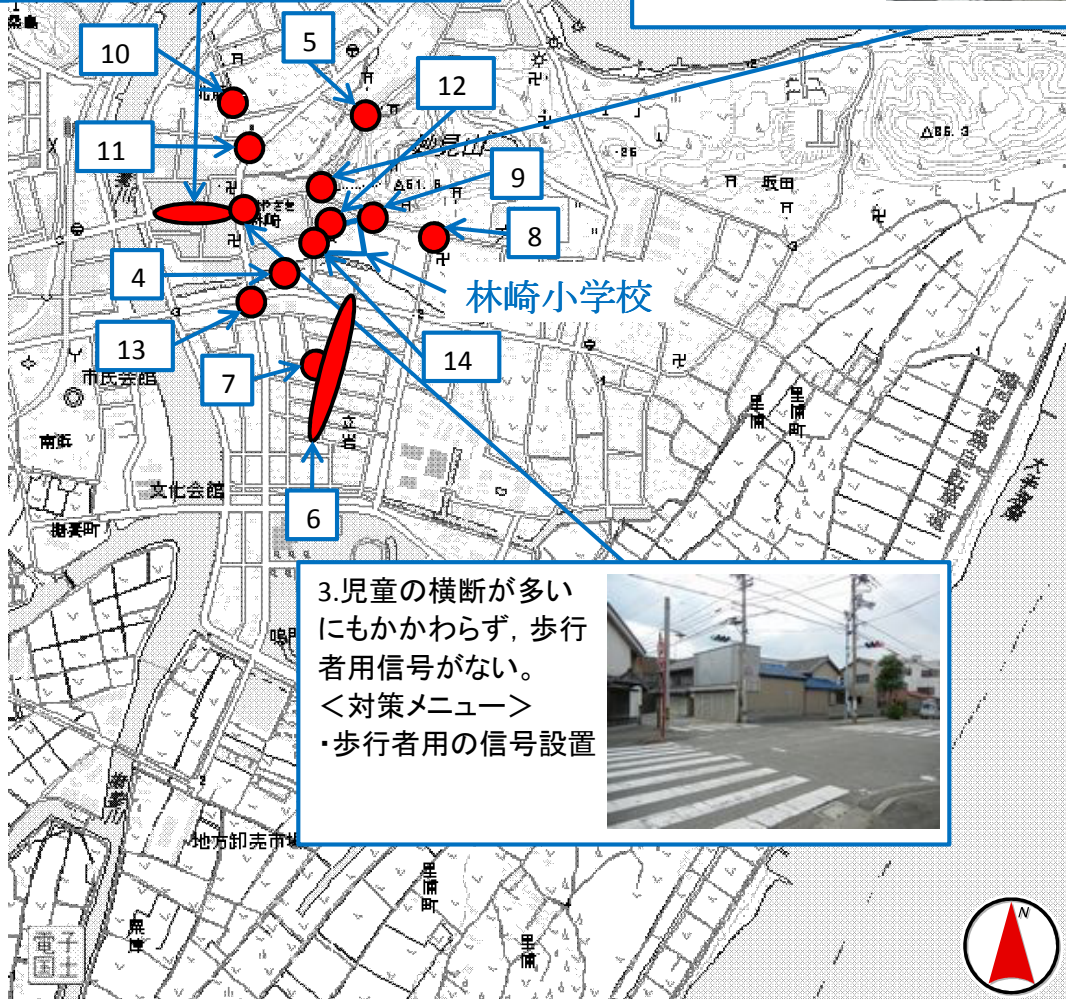
2.歩道が無く、車の通行量が多い。  
 <対策メニュー>  
 ・区画線の設定

1.歩道が無く、見通しが悪い。  
 <対策メニュー>  
 ・PTAによる立哨

3.児童の横断が多いにもかかわらず、歩行者用信号がない。  
 <対策メニュー>  
 ・歩行者用の信号設置

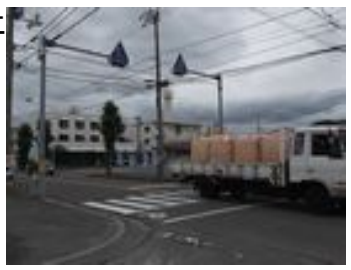
1. 通行量が多い割りに信号が無く、横断する児童も多く危険

- ・歩道切り下げ
- ・PTAによる立哨

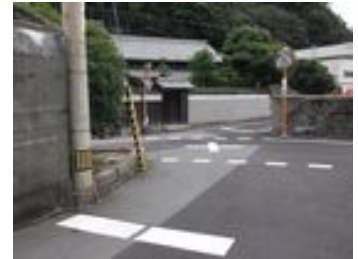
3. 見通しが悪く道路も狭いのに、スピードを出す自転車や自動車があり、危険である。

- ・PTAによる立哨

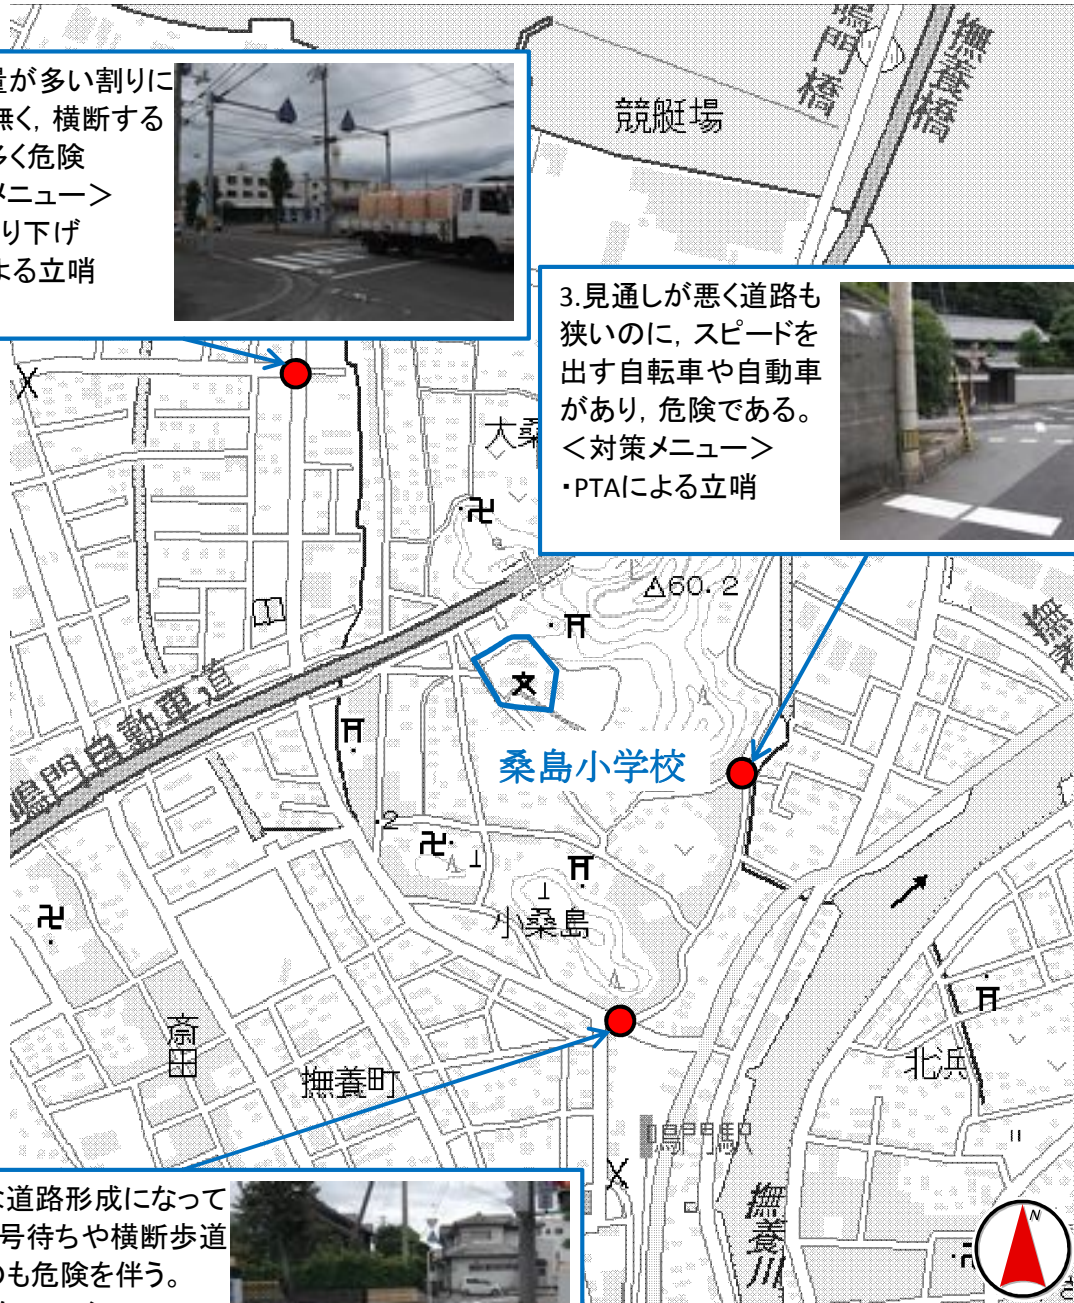
2. 複雑な道路形成になっており、信号待ちや横断歩道を渡るのも危険を伴う。

- ・PTAによる立哨

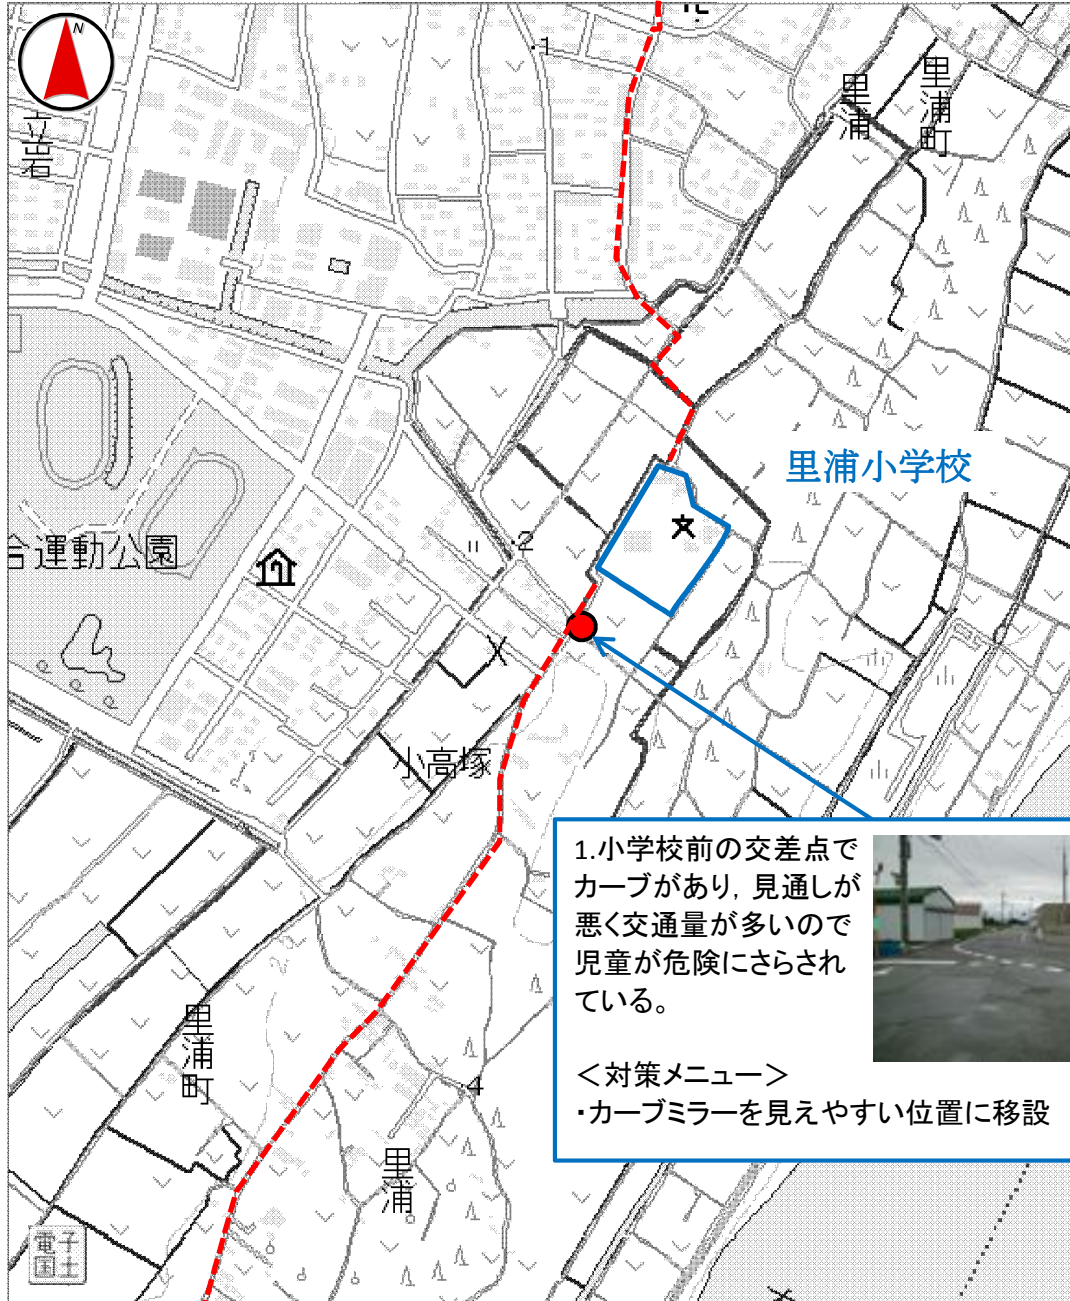
1.小学校前の交差点でカーブがあり、見通しが悪く交通量が多いので児童が危険にさらされている。

- ・カーブミラーを見えやすい位置に移設

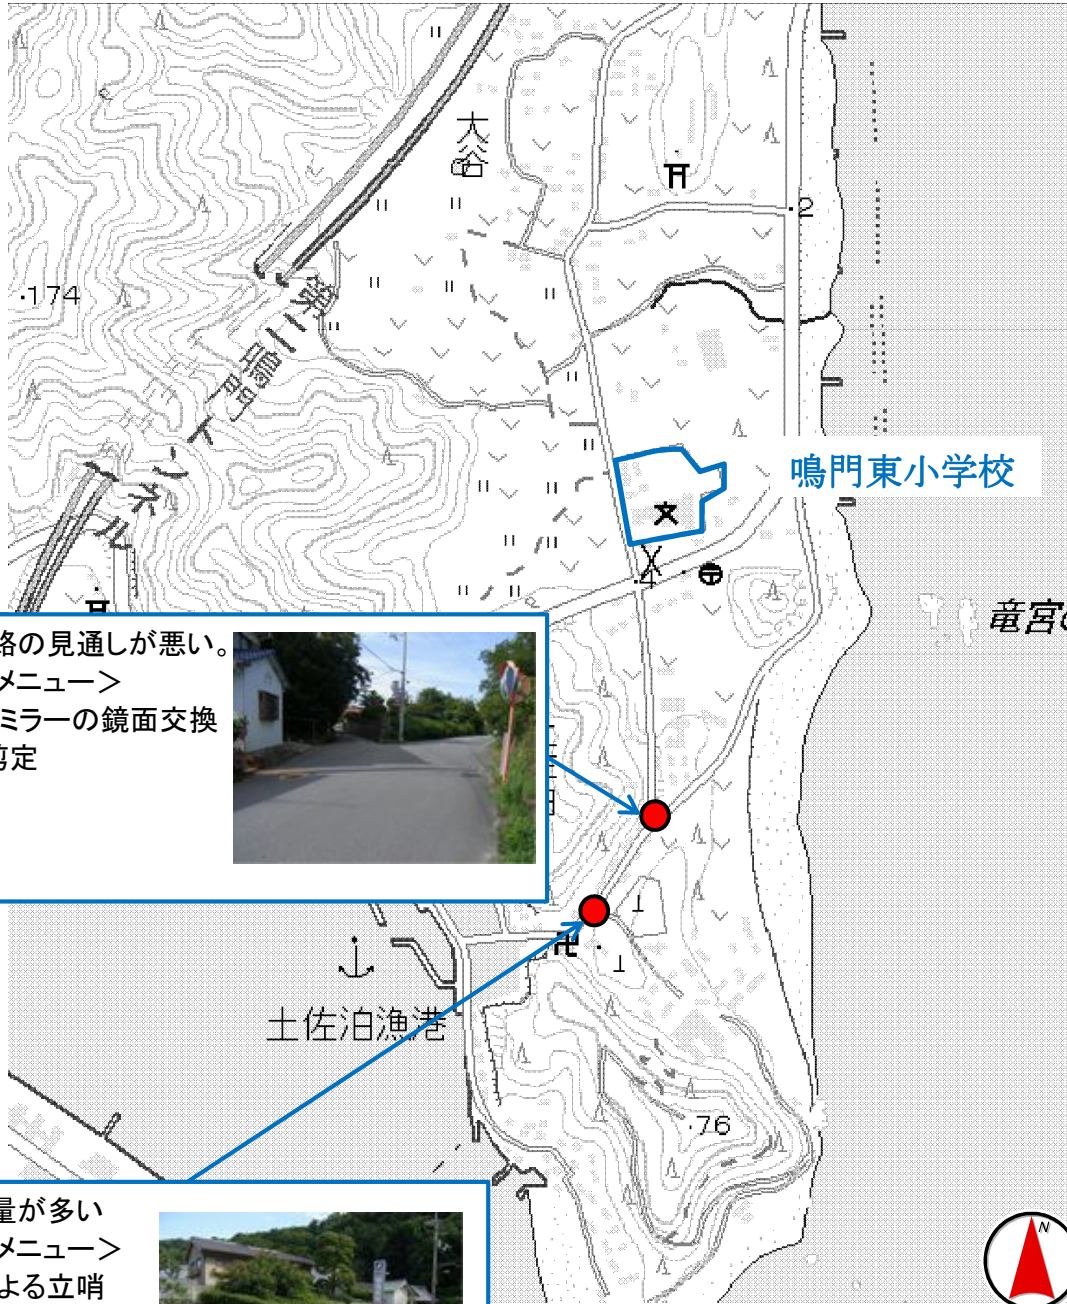
1. 三叉路の見通しが悪い。

2. 交通量が多い

- ・カーブミラーの鏡面交換
- ・木の剪定

- ・PTAによる立哨

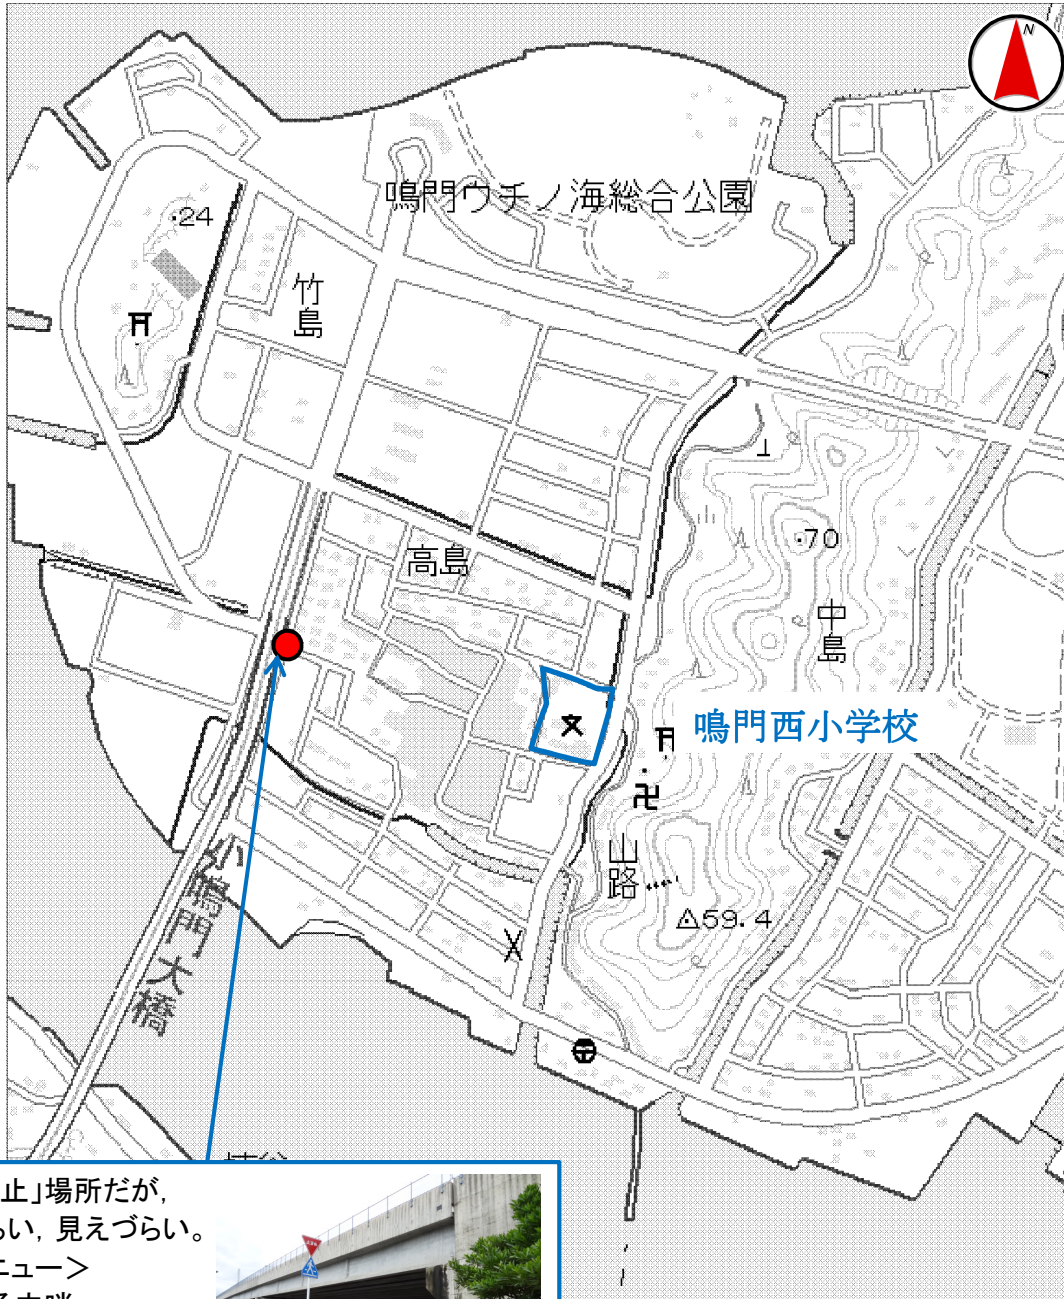
1.「一旦停止」場所だが、  
分かりづらい、見えづらい。

- ・PTAによる立哨
- ・街路樹の剪定

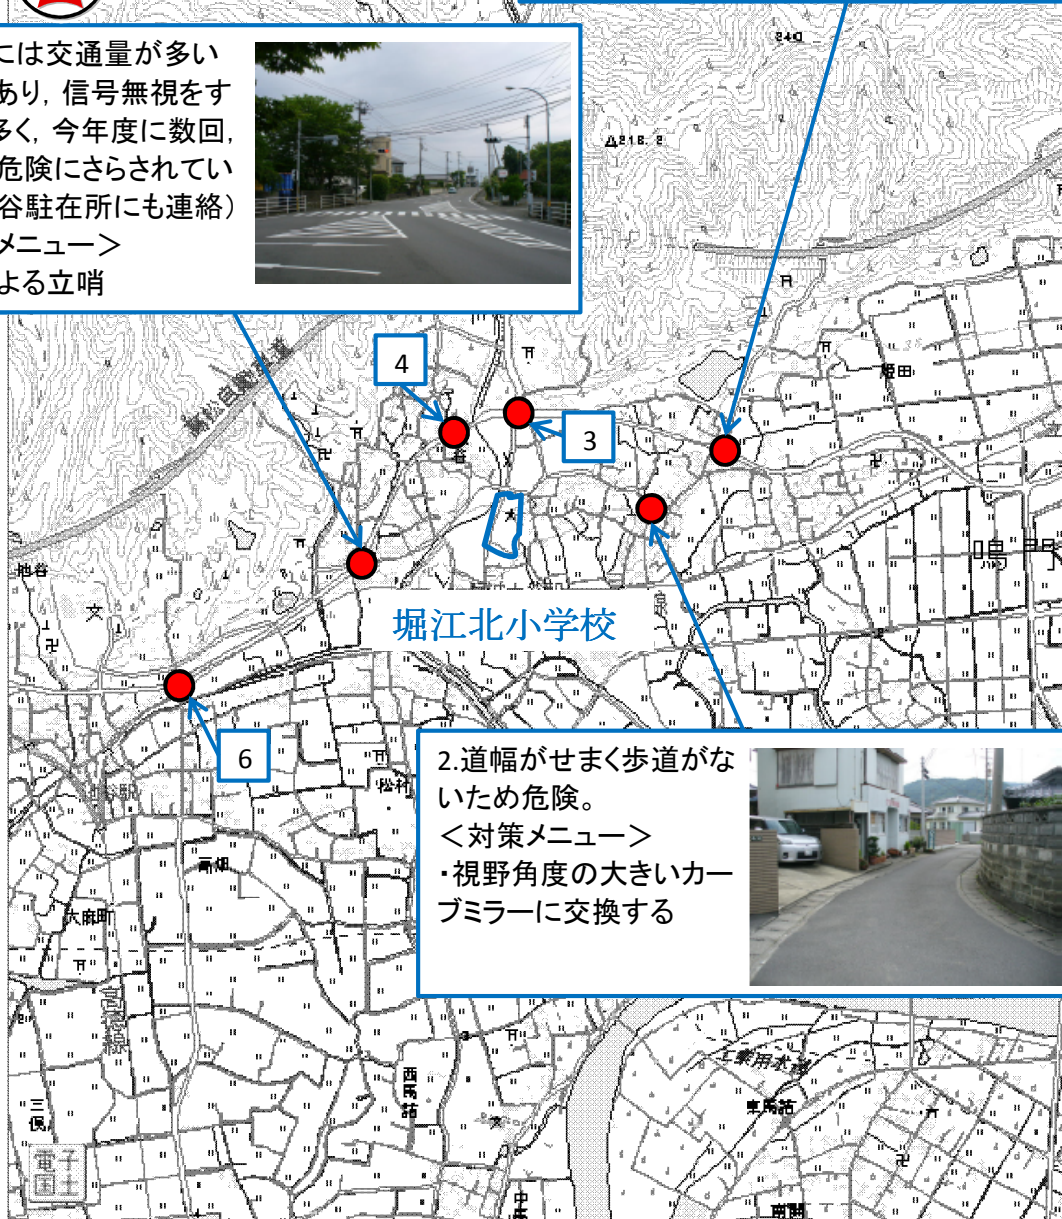
1.児童の登下校時に交通量が多い

5.朝夕には交通量が多い箇所であり、信号無視をする車も多く、今年度に数回、児童が危険にさらされている。(大谷駐在所にも連絡)

2.道幅がせまく歩道がないため危険。

- ・PTAによる立哨
- ・交通立哨

- ・PTAによる立哨

- ・視野角度の大きいカーブミラーに交換する

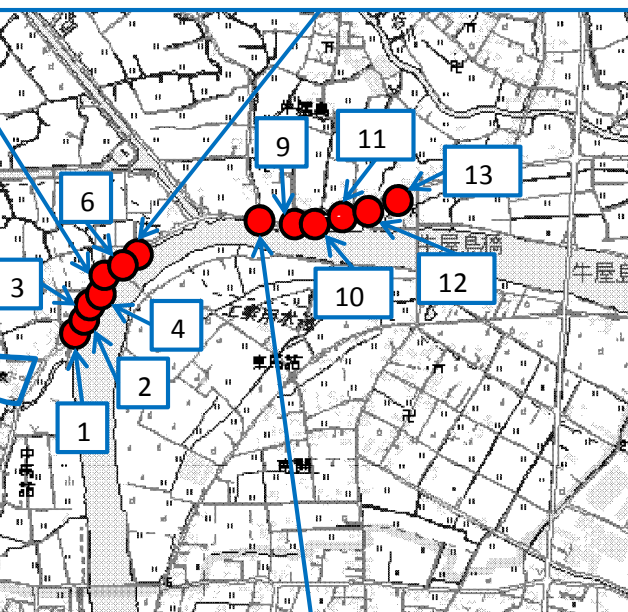
5.この場所に、脇道が合流している。児童は自動車とガードレールの間をすり抜けて次の歩道へと進む。また、坂の下へ転落しないかも心配である。

7.歩道は狭くカーブや草で見えにくい。対向車が来ると自動車は歩道ぎりぎりを走る。歩道の出入り口は更に狭く、段差や凸凹がある。民家の出入り口となっている坂道が合流する。このように歩道が途切れて路側帯の幅が殆どない場所がくり返し出現する。

<対策メニュー>  
・路肩拡幅

<対策メニュー>  
・路肩擁壁の改修

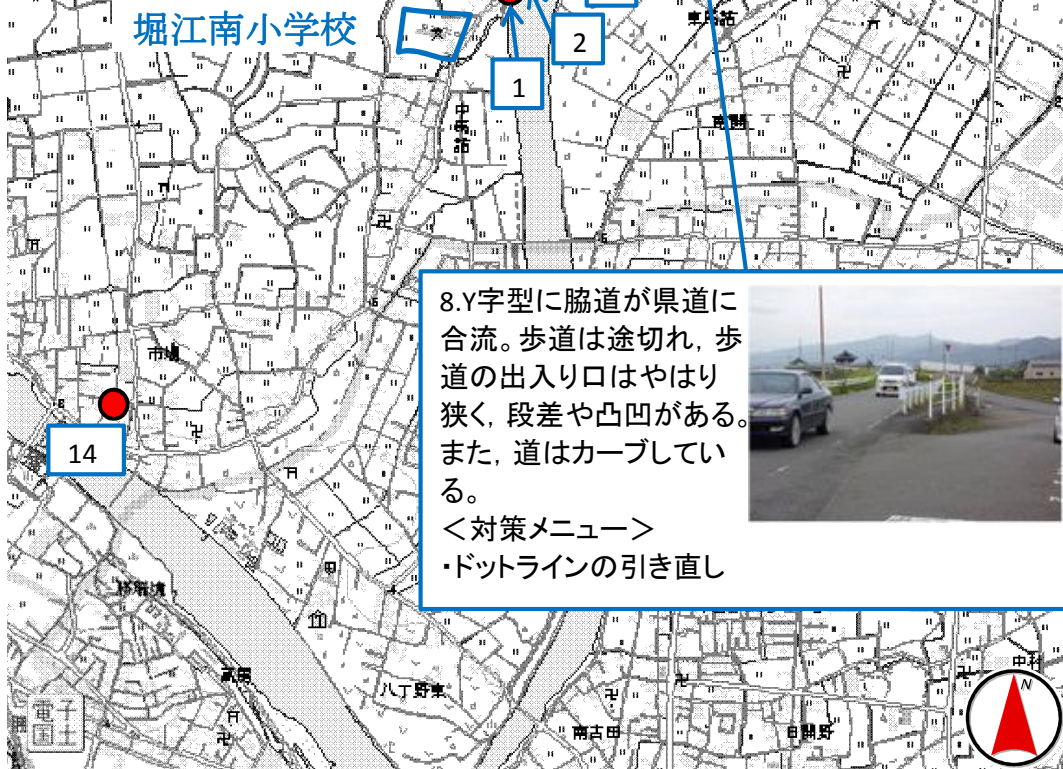
8.Y字型に脇道が県道に合流。歩道は途切れ、歩道の出入り口はやはり狭く、段差や凸凹がある。また、道はカーブしている。

<対策メニュー>  
・ドットラインの引き直し
