平成27年度 鳴門市通学路交通安全プログラムに基づく合同安全点検実施箇所図

(桑島小学校)

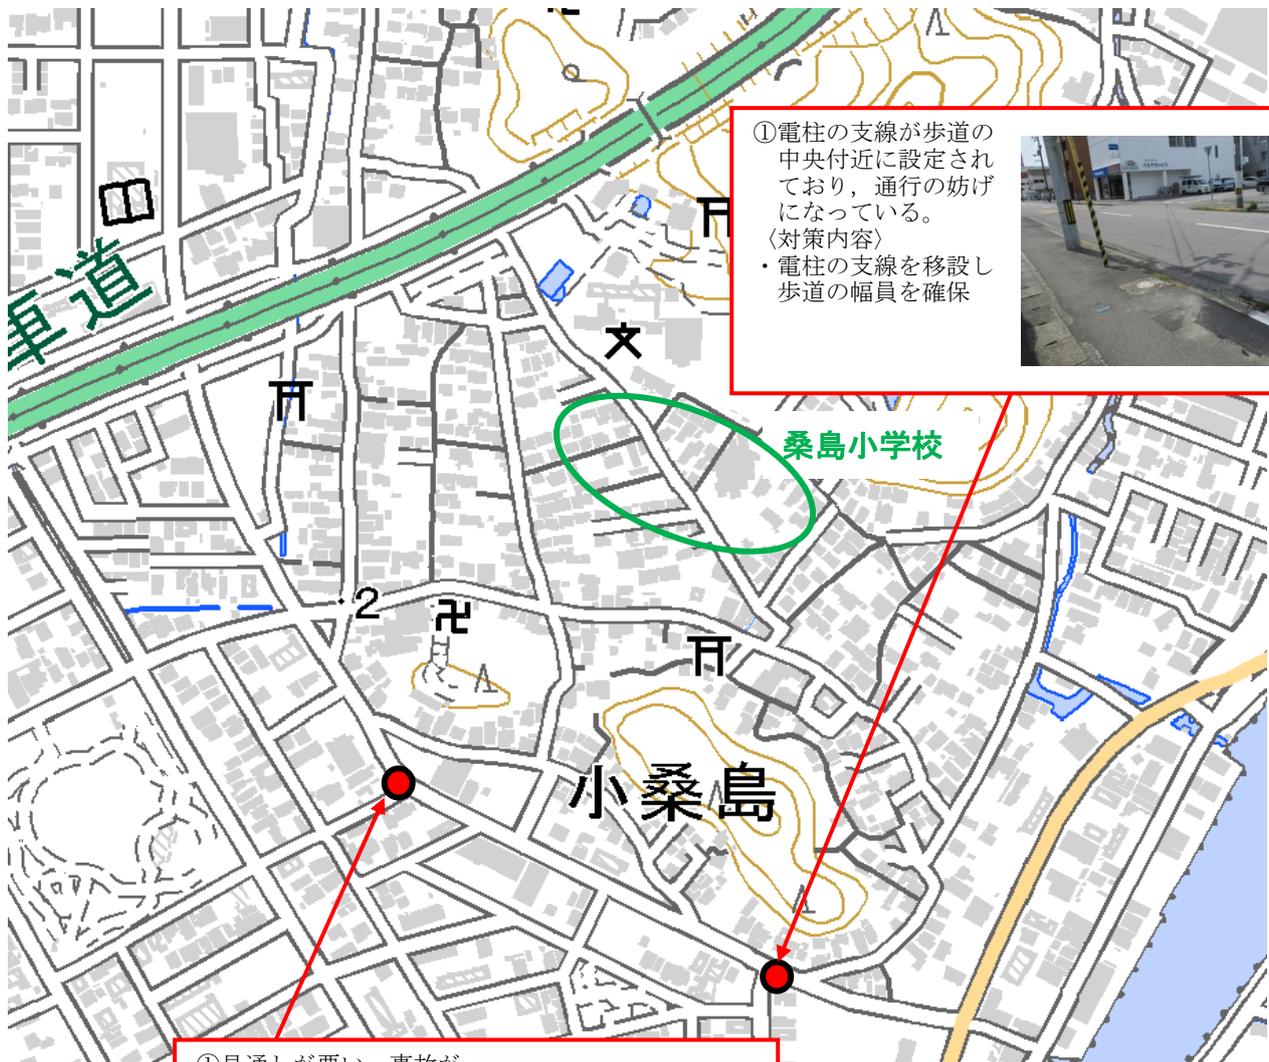
①電柱の支線が歩道の中央付近に設定されており、通行の妨げになっている。
〈対策内容〉
・電柱の支線を移設し歩道の幅員を確保

①見通しが悪い。事故が多く危険である。
〈対策内容〉
・カーブミラーの設置
