平成30年度 鳴門市通学路交通安全プログラムに基づく合同安全点検実施箇所図

(鳴門市第一小学校)

☆は対応状況 (H31,2,15 現在)

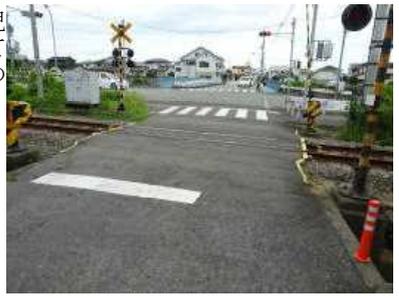
③路肩が狭く、車が停車している際には、児童が側溝とのわずかな隙間を通り抜けて通行することがあり、危険である。近辺の足場もよくない。

- ・児童に対して注意 喚起・指導を行う。
- ・保護者による朝の立哨指導を行う。

- ・ラバーポール設置
- ・舗装の補修

☆継続
☆完了
☆継続

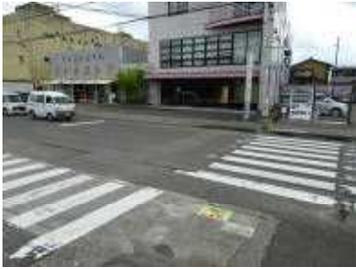
④交通量が多い交差点で、押しボタン信号と横断歩道が設置されており、多くの児童が利用している。歩道と横断歩道に段差があり危険である。

- ・児童に対して注意喚起・指導を行う。
- ・教員による朝の立哨指導を行う。

☆継続

- ・「止まれ」の路面シールの設置

☆完了

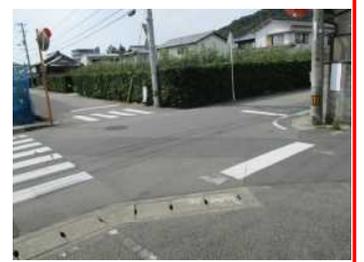
⑤横断歩道の塗装が薄くなっており、車からの視認性が悪く危険である。

- ・児童に対して注意喚起・指導を行う。
- ・保護者による朝の立哨指導を行う

☆継続

- ・横断歩道の補修

☆完了

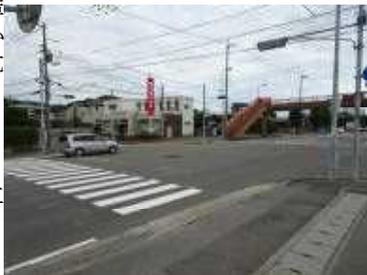
②横断歩道の塗装が薄くなっており、車からの視認性が悪く危険である。

- ・児童に対して注意喚起・指導を行う。
- ・保護者による朝の立哨指導を行う

☆継続

- ・横断歩道の補修

☆完了

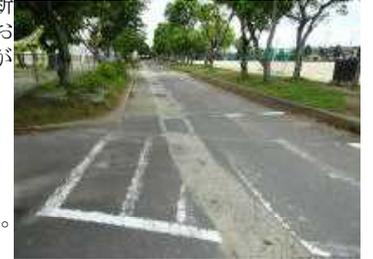
①路側帯の白線と横断歩道が消えかけており、車からの視認性が悪く危険である。

- ・児童に対して注意喚起・指導を行う。

☆継続

- ・白線塗装補修を行う。

☆補修申請済
