平成30年度 鳴門市通学路交通安全プログラムに基づく合同安全点検実施箇所図

(大津西小学校)

☆は対応状況 (H31,2,15 現在)

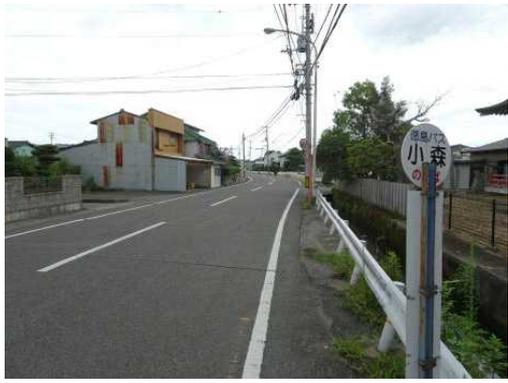
②この辺りは道幅がやや広くなっており、スピードを上げる車が多く危険である。道路両端の外側線の色落ちしており、車からの視認性が悪く危険である。

- ・適宜、交通取り締まりを行う。 ☆継続
- ・児童に対する指導・注意喚起を行う。 ☆継続

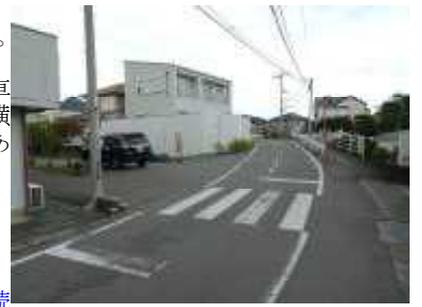
①小学校南側の三叉路にバス停があり、バス通学をしている児童もいる。道幅が狭い割に登校時の交通量が多い。とくに、西から走ってくる車はスピードを出しており、児童は横断歩道もなかなか渡れない状態であり危険である。

- ・保護者・教員による交通指導を行う。 ☆継続
- ・外側線及び減速線の補修 ☆完了
- ・グリーンラインの設置を検討 ☆継続

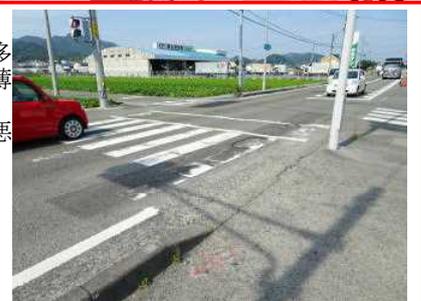
③主要幹線道路であり、一日中交通量が多い。押しボタン信号と横断歩道が設置されており、多くの児童が利用している。横断歩道・停止線が薄れており、車からの視認性が悪く危険である。歩道に信号や電柱・看板等が林立し、見通しが悪いいため危険である。

- ・部分的に路面補修・横断歩道の補修 ☆完了
- ・適宜、交通取り締まりを行う。 ☆継続
- ・児童への注意喚起・指導を行う。 ☆継続
- ・保護者・教員による交通指導を行う。 ☆継続
