# 令和元年度 鳴門市通学路交通安全プログラムに基づく合同点検実施箇所図

## (里浦小学校 1)

☆は対応状況 (R2.2.21 現在)

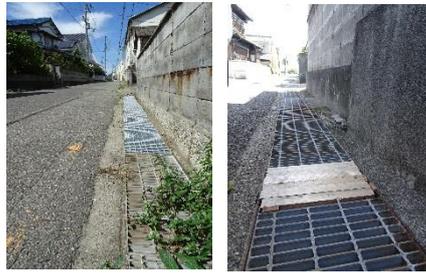
⑤ 側溝の蓋の傷みや段差を避けて通るので車と接触しないか心配である。

- ・ 児童への注意喚起と指導 ☆継続
- ・ コンクリート製の蓋からグレーチングに交換し、段差を解消 ☆完了

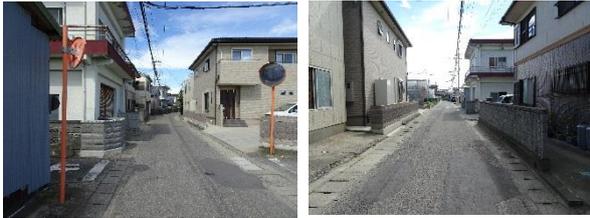
⑫道が狭く所々カーブしていて車がよく見えない。トラックがよく通る。細い脇道もあり危険である。

- ・児童への注意喚起と指導 ☆継続
- ・最高速度30キロの標示塗り替え ☆予定
- ・外側線の修繕 ☆完了
