令和元年度 鳴門市通学路交通安全プログラムに基づく合同点検実施箇所図

(明神小学校 1) ☆は対応状況 (R2.2.21現在)

(明神小学校 2) ☆は対応状況 (R2.2.21現在)

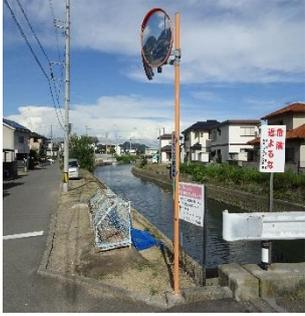
- ⑥ガードレールがないところがあり、のぞき込むと落ちそうで危険である。
 (対策内容)
 ・児童への注意喚起と安全指導 ☆継続
 ・一部、堤防のかさ上げ工事を実施 ☆完了

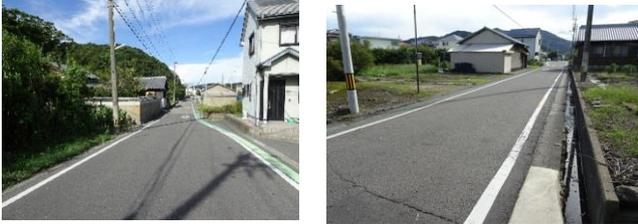
⑧道幅が狭く、朝夕の交通量が多い。道路南側にグリーンラインは設置されているが、登校時は右側通行となるため自転車通学の生徒は道路北側の路側帯を通行するため大変危険である。
また、堂浦郵便局付近はより狭くなっており事故が心配される。
(対策内容)・側溝蓋は、関係者の協力のもと設置を検討 ☆継続
・道路北側にグリーンライン設置を検討 ☆予定
