# 令和2年度 鳴門市通学路交通安全プログラムに基づく合同点検対策箇所図（鳴門西小学校1）

※対策状況については R3,1,31 現在

# 令和2年度 鳴門市通学路交通安全プログラムに基づく合同点検対策箇所図（鳴門西小学校2）

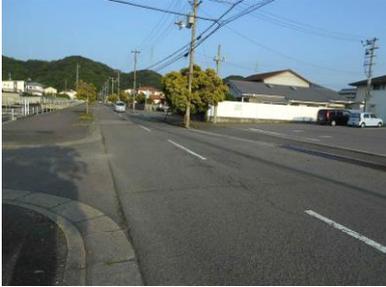
⑤横断歩道は設置されているが、交通量が多いうえにスピードを出す車もあり、非常に危険を感じる。保護者からの訴えもあった。

- ・ストップマットを設置する。☆完了
- ・PTA による交通指導や交通安全指導を行う。☆継続
- ・横断歩道を東側に移設する。☆検討中

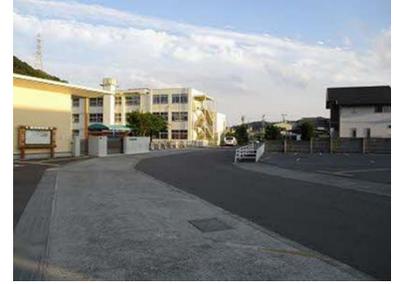
⑩鳴門公民館に駐車し、登降園している幼児がいるため、道路を渡る時に危険だと感じる。

- ・グリーンラインによる横断帯の敷設を検討する。☆予定

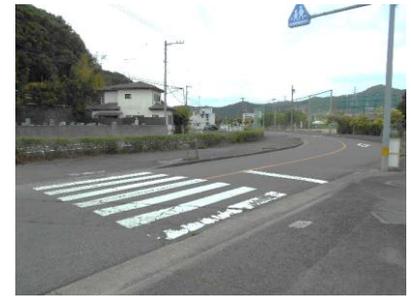
②鳴門西小学校東側の横断歩道児童用停止ライン（学校側）がほとんど剥がれている。指導は行っているが、視覚的にははっきりと見えることで安全確保につながる。

- ・ストップマットを設置する。☆完了
- ・PTA による交通指導や交通安全指導を行う。☆継続
- ・横断歩道の塗り直しを上申する。☆予定

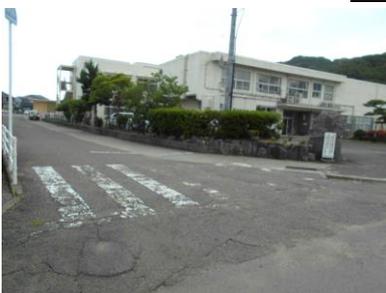
①鳴門西小学校西側の横断歩道の塗装がかなり剥がれ薄くなっており、自動車一時停止ラインも同様薄くなっている。

- ・教職員による交通指導や交通安全指導を行う。☆継続
- ・水路床版の段差の低減を図る。☆調整中
- ・横断歩道の塗り直しを上申する。横断歩道に、線を二本足し伸張する。☆完了

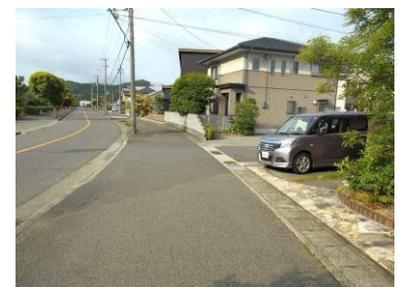
③宅地からの道と片側一車線の交通量の多い道が交わる場所である。多くの子どもが通学路としているが、横断歩道がなく、住宅等で見通しが悪い。

- ・指導停止線、外側線及びびドットラインによる路面標示にて対応する。☆予定

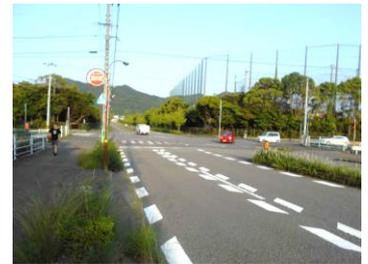
⑧片側2車線と片側1車線の道路の交差点で、交通量が多いが歩行者用の信号がない。また、南側は見通しが悪く、非常に危険である。

- ・通行量が少なく、信号の設置は難しい。横断歩道等塗り直しを上申する。☆完了

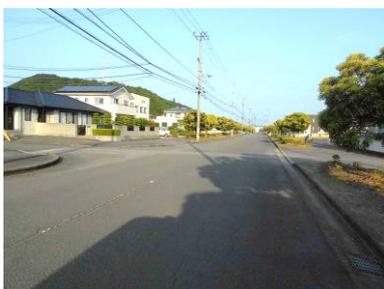
④道路の南側に児童の家があるが、横断歩道が近くにない。道路の道幅も広く危険である。

- ・すでに近隣に横断歩道を設置済み。☆完了
- ・新設の横断歩道を使うように指導する。☆継続

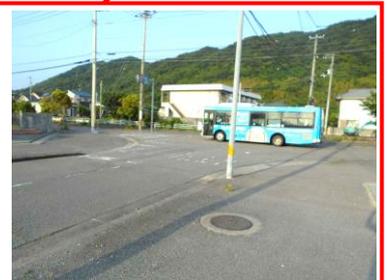
⑨交通量が多く、車もスピードが出やすい。横断歩道はあるものの歩行者用の信号がなく危険である。

- ・横断歩道の塗り直しを上申する。☆完了
