令和2年度 鳴門市通学路交通安全プログラムに基づく

合同点検対策箇所図（板東小学校1）

合同点検対策箇所図（板東小学校2）

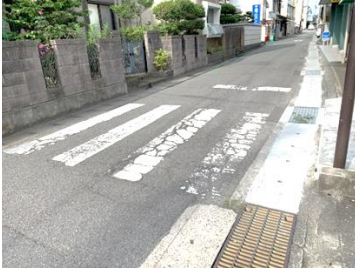
⑧横断歩道が薄れており見えにくくなっている。
朝夕ともに交通量が多く、児童も多く利用することから危険性が高い。

- ・PTAによる交通指導と、児童への注意喚起と安全指導を継続する。 ☆継続
- ・横断歩道、停止線など路面標示の塗り直しを上申する。 ☆完了

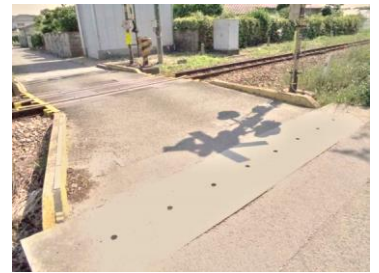
④児童クラブ利用の児童が多数通る。停止線を少し下げて踏み切りより離してほしい。

- ・児童への安全指導を継続する。 ☆継続
- ・停止線の引き直しについて、市土木課がJR四国と協議し、停止線を踏切より離して塗り直す。 ☆予定

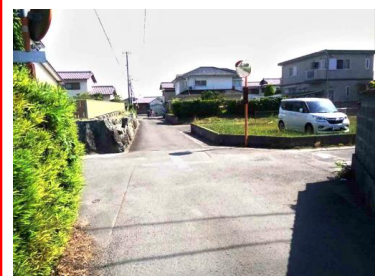
⑤道幅が狭く、見通しが悪い。児童クラブへ行く児童が多数通る。停止線が薄くなっている。

- ・カーブミラーを追加設置する。 ☆完了
- ・薄くなった停止線を塗り直す。 ☆予定

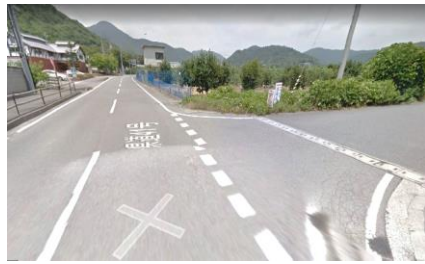
- ⑦ドイツ館を出て反対車線側に横断歩道を渡ると、その後の道は歩道がなく狭いため危険である。横断歩道を渡らず歩道がある方を歩くとその後に横断歩道がなく、道路を横断することになる。
- 〈対策内容〉
- ・ドイツ館前横断歩道と接近（約155m）しており、またトンネル出口にもなるため、設置条件に合致しない。 ☆現状
 - ・ドイツ館前横断歩道の塗り直しを上申する。 ☆完了

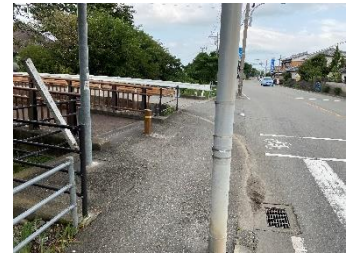
- ⑩PTAの立哨当番箇所ではあるが、信号待ちの児童の間近を速度の速い車が通り過ぎるため危険である。
- 〈対策内容〉
- ・PTAによる交通指導と児童生徒への安全指導の継続する。 ☆継続
 - ・歩行者停止線をカラー標示で設置する。 ☆予定

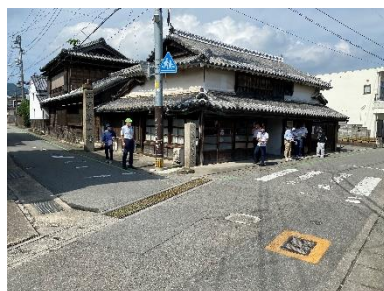
- ⑥交通量が多く危険である。一時停止等の標示が薄くなっている箇所がある。
- 〈対策内容〉
- ・横断歩道、停止線、とまれ標示の塗り直しを上申する。 ☆完了

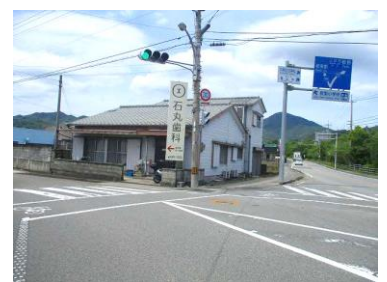
- ②道幅が狭く、交通量が朝夕ともに非常に多い。信号待ちをするスペースも狭く、危険性が高い。
- 〈対策内容〉
- ・交差点内側にオレンジポール2本を設置し、自転車が安全に待機できるスペースを確保する。 ☆予定
