令和2年度 鳴門市通学路交通安全プログラムに基づく

合同点検対策箇所図（大麻中学校）

※対策状況については R3,1,31 現在

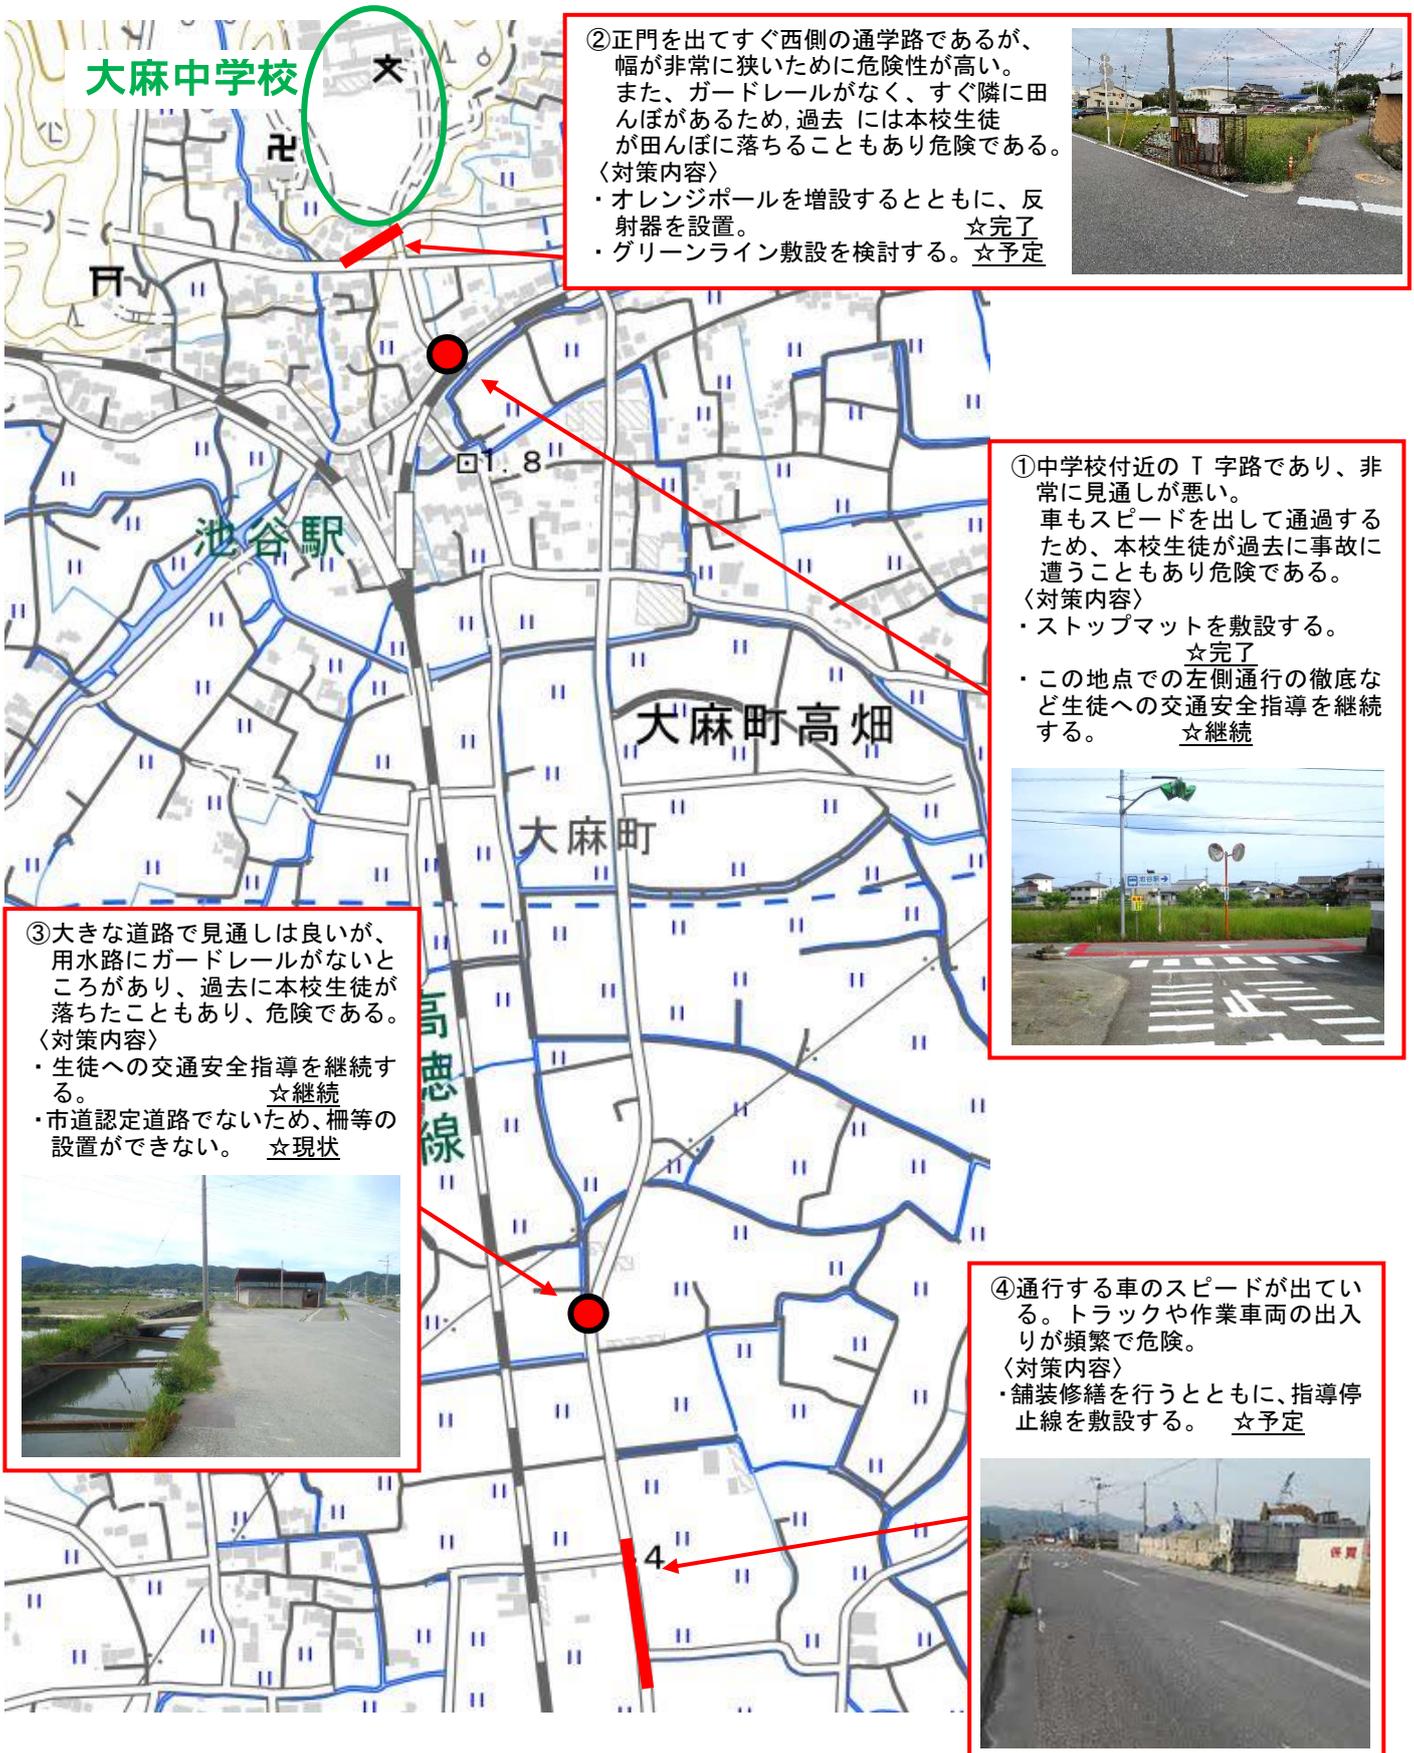
②正門を出てすぐ西側の通学路であるが、幅が非常に狭いため危険性が高い。また、ガードレールがなく、すぐ隣に田んぼがあるため、過去には本校生徒が田んぼに落ちることもあり危険である。
〈対策内容〉
・オレンジポールを増設するとともに、反射器を設置。 ☆完了
・グリーンライン敷設を検討する。 ☆予定

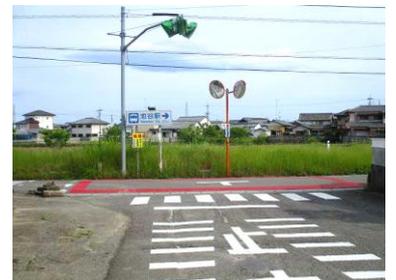
①中学校付近のT字路であり、非常に見通しが悪い。車もスピードを出して通過するため、本校生徒が過去に事故に遭うこともあり危険である。
〈対策内容〉
・ストップマットを敷設する。 ☆完了
・この地点での左側通行の徹底など生徒への交通安全指導を継続する。 ☆継続

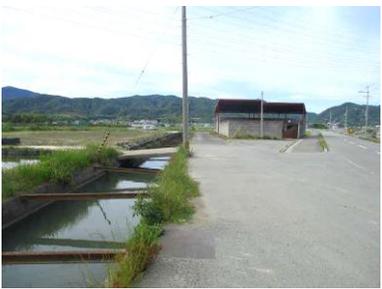
③大きな道路で見通しは良いが、用水路にガードレールがないところがあり、過去に本校生徒が落ちたこともあり、危険である。
〈対策内容〉
・生徒への交通安全指導を継続する。 ☆継続
・市道認定道路でないため、柵等の設置ができない。 ☆現状

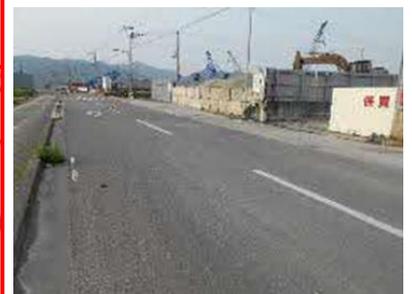
④通行する車のスピードが出ている。トラックや作業車両の出入りが頻繁で危険。
〈対策内容〉
・舗装修繕を行うとともに、指導停止線を敷設する。 ☆予定
