R3鳴門市通学路交通安全プログラムに基づく合同点検実施候補箇所図(撫養小学校1)

R3鳴門市通学路交通安全プログラムに基づく合同点検実施候補箇所図(撫養小学校2)

R3鳴門市通学路交通安全プログラムに基づく合同点検実施候補箇所図(撫養幼稚園)

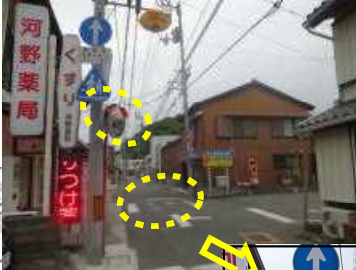
① 道幅は、自動車が1台がやっと通行できる暗い非常に狭い。S字で見通しが悪い上に、T字の交差点になっており危険。

<対策内容>
 点検したところ、現在でき得る対応はしている。

☆どこを通行すれば危険が少ないかを検討し、安全指導をする。

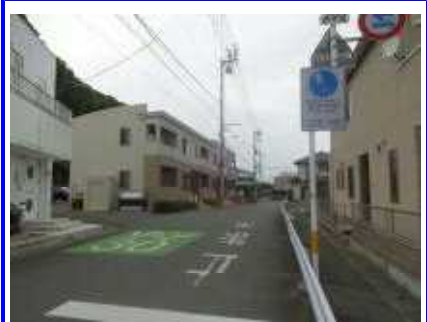
⑤ 建物の壁があり、見通しが非常に悪い。横断歩道も消えかけている。

<対策内容>
 ☆カーブミラーの角度を少し下にずらす。
[土木課] ☆完了

☆横断歩道を塗り直しを上申する。
[警察] ☆予定

☆危険を具体的に周知し、子どもへの安全指導を強化していく。
(学校) ☆継続

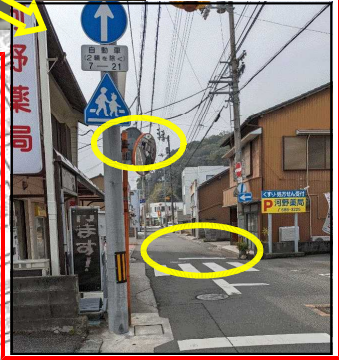
② 北に入るにつれて道幅が非常に狭くなる。時間指定のスクールゾーンに設定されている一方通行道路だが、通行量が多く危険。

<対策内容>
 ☆どこを通行すれば危険が少ないかを検討し、安全指導をする

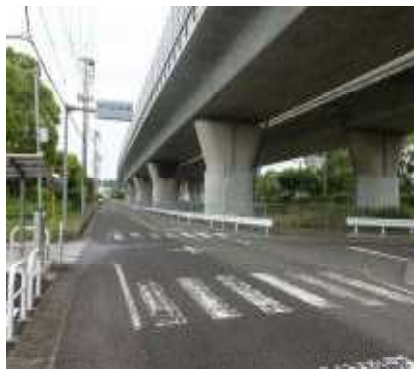
⑭ 中山へ向かう車、中山から下ってくる車がスピードを出して通行している。信号のない交差点なので危険。

☆令和4年度以降の減速帯の上塗りを検討

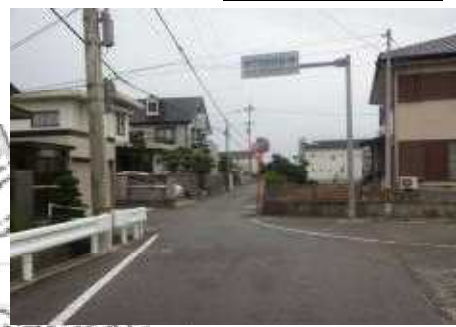
⑫ 急に道幅が狭くなる上に、見通しが悪い。

現状ではハード面でのこれ以上の対策が難しい。

☆危険を具体的に周知し、子どもへの安全指導をしていく。

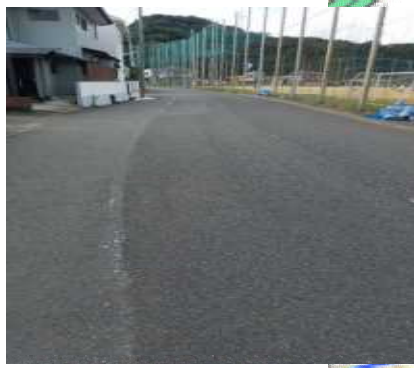
⑬ スピードを出して通行する車が多く、危険。

☆令和4年度以降の両サイドの白線の上塗りを検討

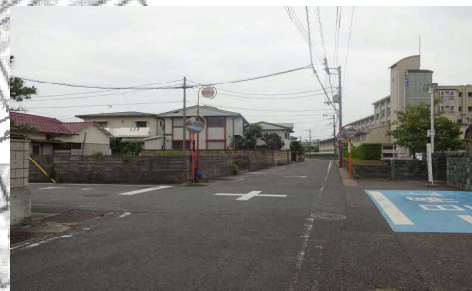
⑨ 学校・園への送迎の車が多く、スピードを出したまま進入する車もあり危険。住宅の壁もあり、見通しも悪い。

☆危険の周知をし、児童に安全指導、交通立哨など見守り活動実施

☆停止線・止まれ文字の塗り直し 【警察】 ☆予定

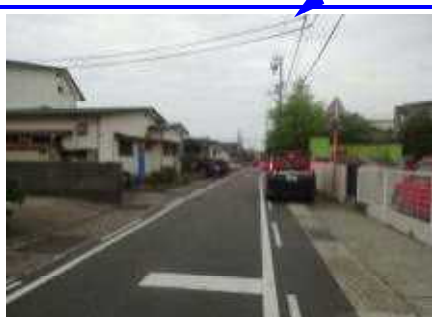
⑦ 登下校中の時間帯に、保・幼の送迎車の路上駐車が多く、道をふさいでしまう。一方通行ではあるが、通行量が多いので、危険。

登下校時に、横断歩道をどう使用するかを検討を行い、児童に周知 【学校】 ☆継続

☆横断歩道の塗り直しを上申 【警察】 ☆予定

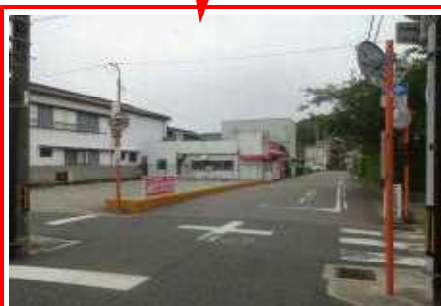
⑥ 通学路にしている児童も多いが、スピードを出して通行する自動車も多く危険である。

☆左右確認等、安全指導を徹底して行う。 【学校】 ☆継続

☆止まれ文字の塗り直し 【警察】 ☆予定

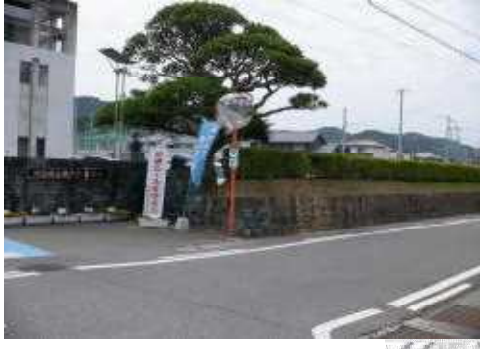
幼⑩ 見通しが悪く、道が狭い。冬場はカーブミラーが白くなり、危険。継続的に要請をしているところである。

☆生徒への啓発と、カーブミラーの管理を高校に依頼する。

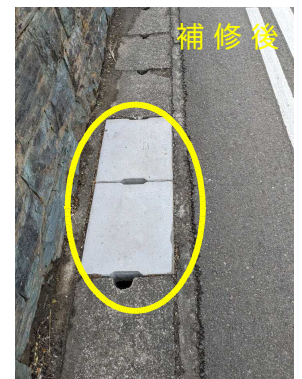
幼⑦⑨ 側溝が古く、大きな穴がある。園外保育の時に危険である。

☆側溝の補修 **【土木課】 ☆完了**

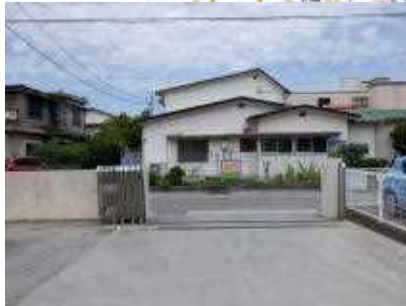
幼⑧-A

送迎の車が多い。自転車も多く危険。正面にカーブミラーの設置ができないだろうか。一方通行の表示が分かりづらい。

☆カーブミラーを設置を協議

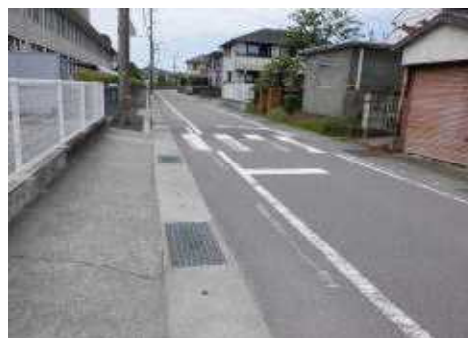
幼⑧-B

幼稚園前に横断歩道がない。正門前に横断歩道を変えてほしい。継続的に要請をしているところである。

☆横断歩道の位置は、歩道が途切れたところにあり、意味がある。横断歩道を利用できるように、通学路等を工夫をして、安全を確保していくよう指導をする。

☆横断歩道の塗り直しを上申
