令和3年度 鳴門市通学路交通安全プログラムに基づく合同点検実施候補箇所1
(鳴門第一小校区1)

鳴門市通学路交通安全プログラムに基づく合同点検実施候補箇所図(第一小 2)

鳴門市通学路交通安全プログラムに基づく合同点検実施候補箇所図3(第一幼稚園)

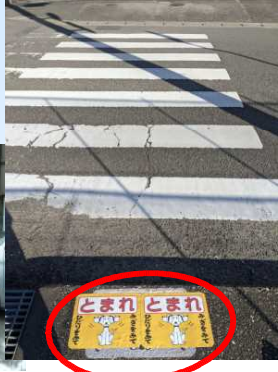
③

・横断歩道や止まれが表示が薄い。
・常に車からの見通しが悪い

★横断歩道の塗り直し上申
【警察】☆予定

・ストップシールを貼る
【市教委・学校】☆完了

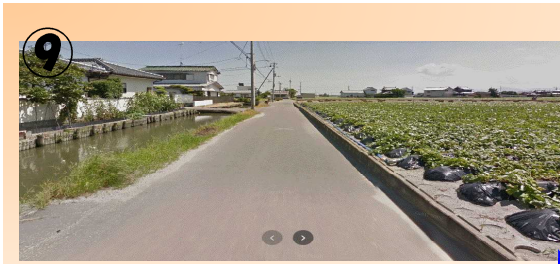
⑨水路もあり、車が対面するときに危険であるため、グリーンラインが必要ではないだろうか。

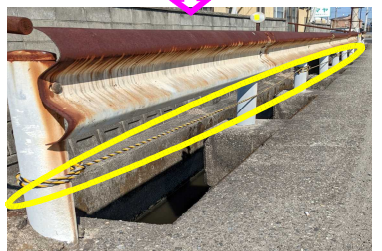
幼⑦ 溝に子供が落ちてしまいそうで危険
 <対策>
 注意喚起の反射ロープを張る
 【市土木】 ☆完了

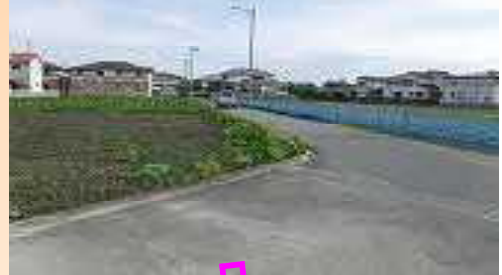
幼④ 道幅が狭く対抗できない。大雨の時は、水がたまりやすい。堀尾商店から幼稚園までレンコン畑があり、夏は蓮の葉が伸びて視界が悪い。
 <対策内容>レンコン畑の反対側にグリーンラインが敷設 【市教委】 ☆予定
