鳴門市通学路安全プログラムに基づく合同点検実施候補箇所図（明神小1）

鳴門市通学路安全プログラムに基づく合同点検実施候補箇所図（明神小2）

鳴門市通学路安全プログラムに基づく合同点検実施候補箇所図（明神小3）

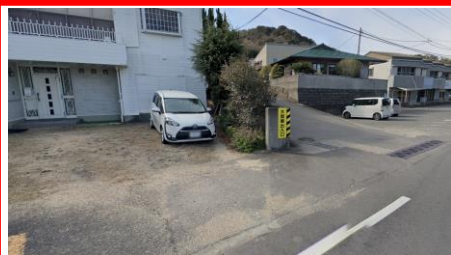
⑤ 大型車の出入りが多い

具体的な危険を示し継続して指導

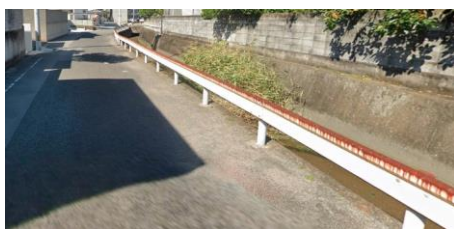
④ 水の増水

増水対策が行われて以降は道路までの増水はない。増水時の迂回路について継続して指導

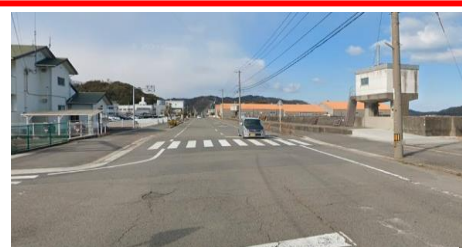
② 信号のない横断歩道で

車が止まらない

登下校時の立哨の継続

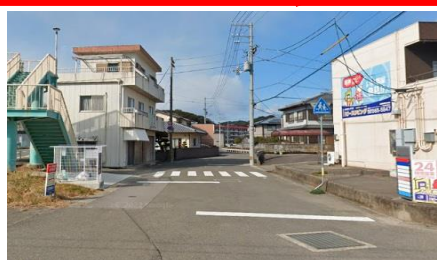
③ A：車のスピードが出ている。
B：歩道橋下横断歩道上の駐車

送迎時の保護者へ依頼

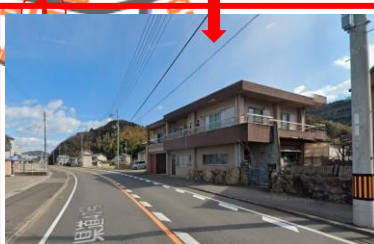
① 交通量が多く、スピードが出ている。

歩道橋に横断幕の設置検討

具体的な危険を示し継続して指導

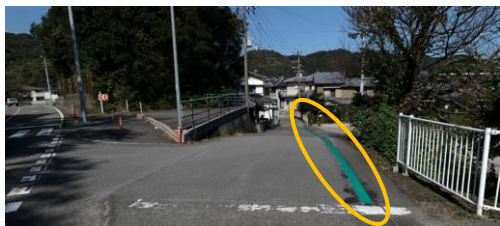
⑨ 坂道で車を確認しにくい

具体的な危険を示し、見通しの良い側を通行するよう継続して指導【学校】☆継続
グリーンラインの施工検討【市教委】☆完了

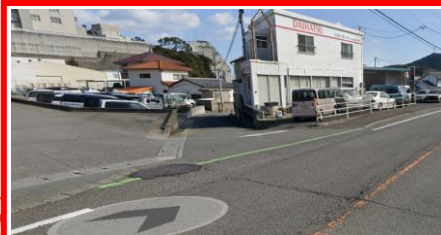
⑧ 車やトラックの出入りが多い

横断歩道の設置上申【警察】☆現状
*市道と私道が交差しているため設置不可
具体的な危険を示し継続して指導【学校】☆継続

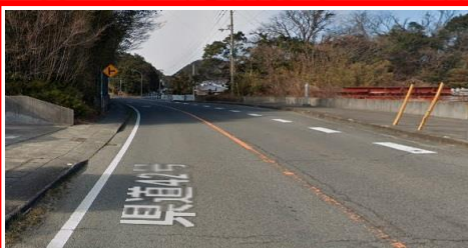
⑩ スピードが出すぎている

定期的な取り締まり【警察】☆継続

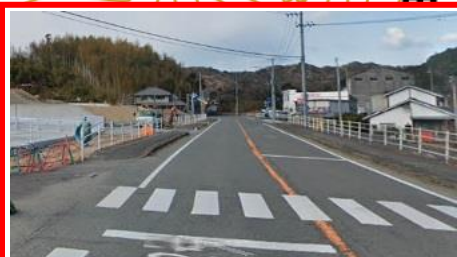
⑥ ガードレールがない

具体的な危険を示し継続して指導【学校】☆継続

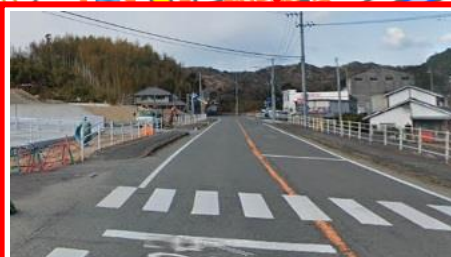
⑦ 歩道が狭い

具体的な危険を示し継続して指導【学校】☆継続

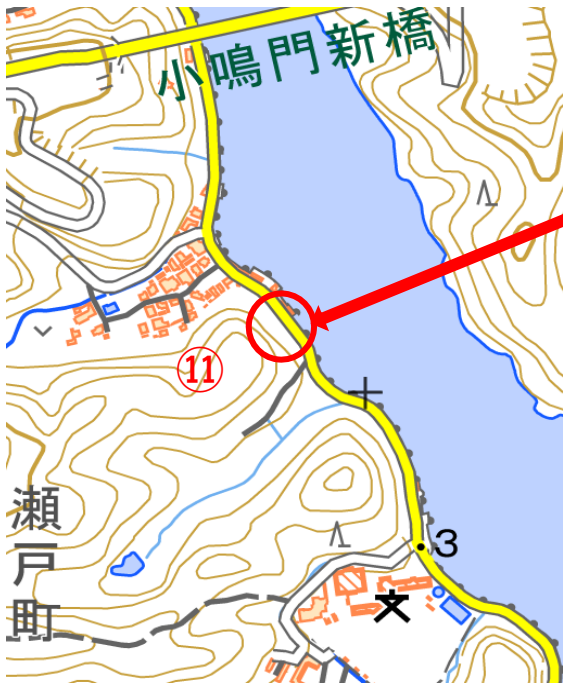
⑪ ブロック塀が壊れかけている

スクールバスの乗車場所の変更検討

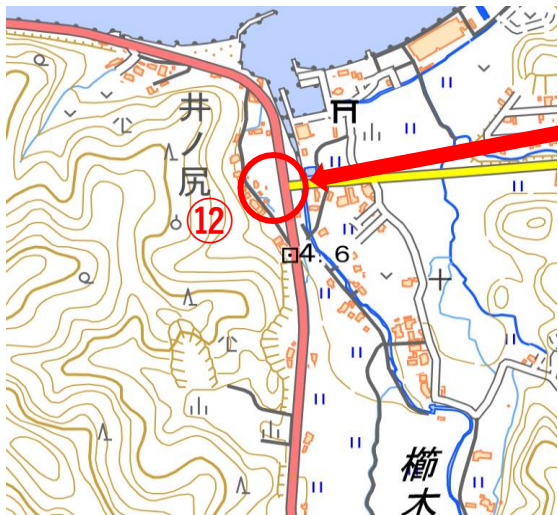
⑫ 交通量が多くスピードが出ている。

取り締まり強化【警察】

スクールバスの乗車場所の変更

検討【市教委】☆完了

具体的な危険を示し継続して指

導【学校】☆継続
