鳴門市通学路安全プログラムに基づく合同点検実施候補箇所図（里浦小1）

鳴門市通学路安全プログラムに基づく合同点検実施候補箇所図（里浦小2）

鳴門市通学路安全プログラムに基づく合同点検実施候補箇所図（里浦小3）

鳴門市通学路安全プログラムに基づく合同点検実施候補箇所図（里浦小4）

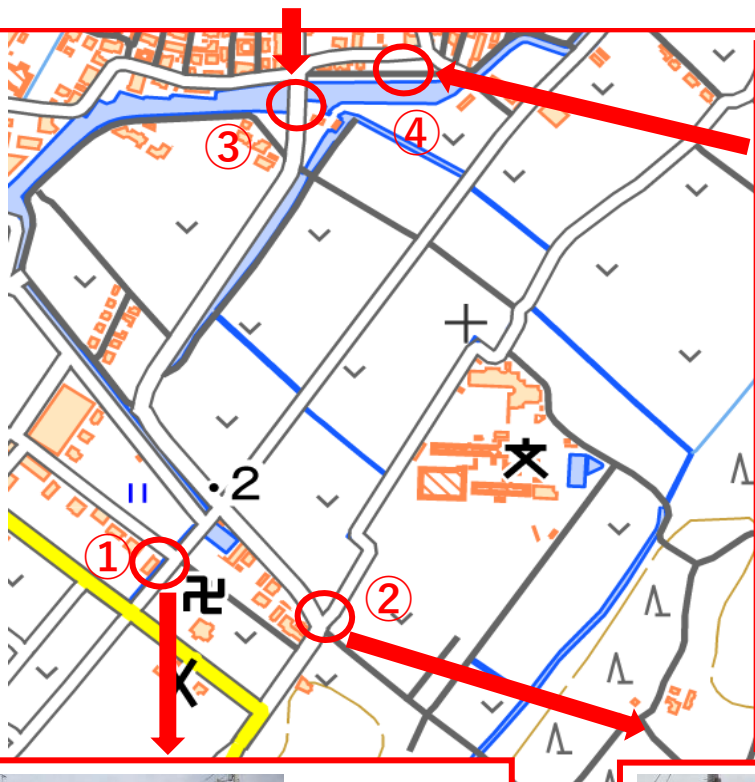
③ A：交通量が多く、カーブミラーも見通しが悪い
 B：ガードレールと柵の間隙がある。

A：カーブミラーの角度調整【市土木】☆完了

B：ラバーポールもしくはロープの設置

【市土木】☆完了

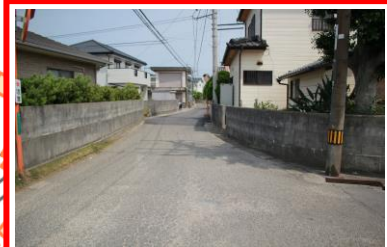
⑨ 交通量が多く、危険

具体的な危険を示し継続し
て指導【学校】☆継続

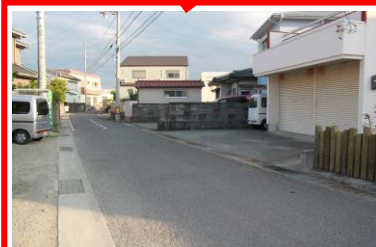
⑤ 道幅が狭く、歩道がない。
見通しも悪い。

具体的な危険を示し、見通
しの良い側を通行するよう
継続して指導

【学校】☆継続

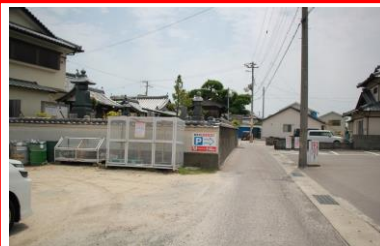
⑥ 交通量が多い

具体的な危険を示し、見通
しの良い側を通行するよう
継続して指導

【学校】☆継続

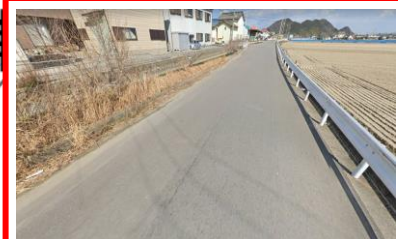
⑩ 用水路にガードレールが
ない。

ラバーポールの設置検討

【市土木】☆予定

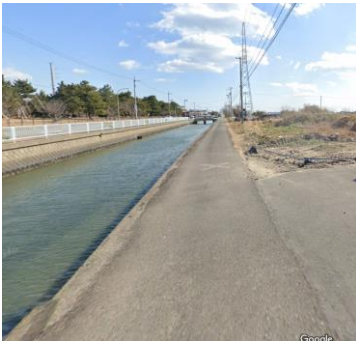
⑪ 柵がなく危険である。

ガードレールが無い側を通行しないように継続して指導【学校】☆継続

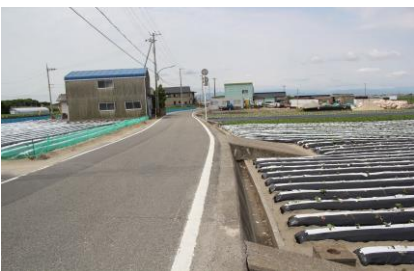
⑫ A砂が流れて道を塞ぐ。

B 歩道もなく、水路側にガードレールがない。

*歩道がないため歩行者対策ができないのでガードレールの設置ができない。（また、路面から2 m以上の落差がない。）

具体的な危険を示し継続して指導【学校】☆継続

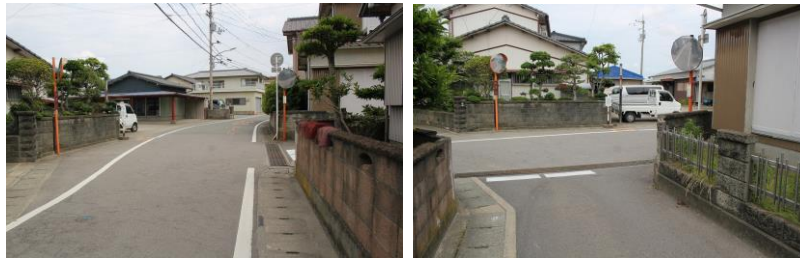
⑬ 道がカーブしていて車が見えづらい

路面標識（カーブ注意）の設置

【県土木】☆完了
