# 鳴門市通学路交通安全プログラムに基づく合同点検実施候補箇所図 (鳴門東小学校 その1)

# 鳴門市通学路交通安全プログラムに基づく合同点検実施候補箇所図 (鳴門東小学校 その2)

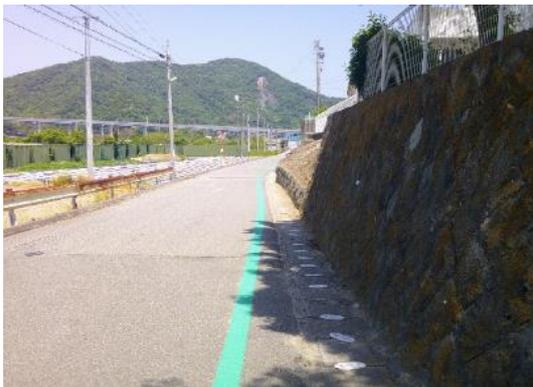
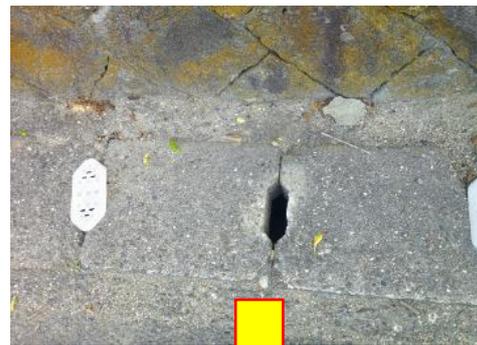
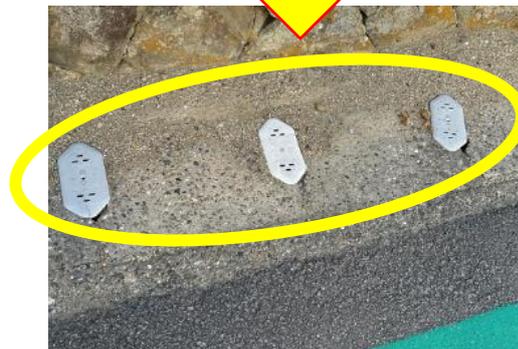
- ① 道幅が狭く、交通量も多い。(グリーンラインは設置済み)  
側溝の蓋(キャップ)がよく取れる。

見守りの実施

周囲の安全を確認しながら通学するように指導

キャップの設置を検討

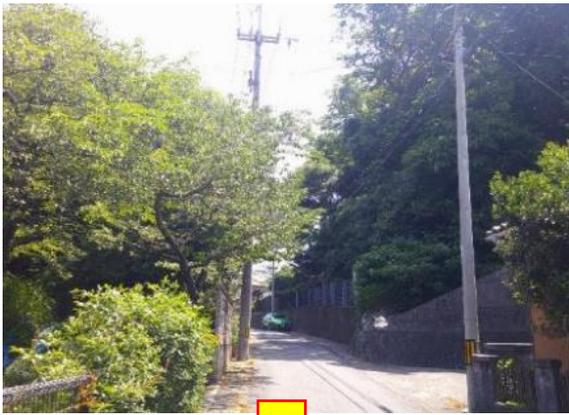
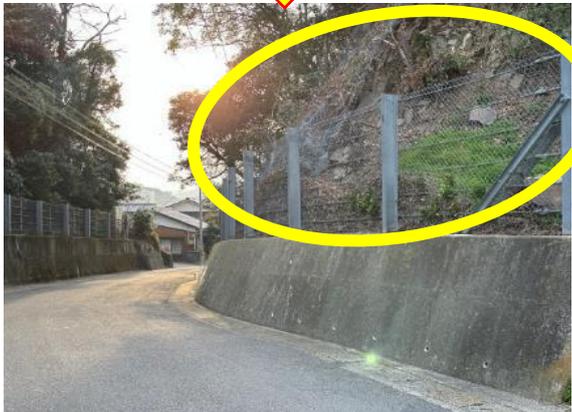
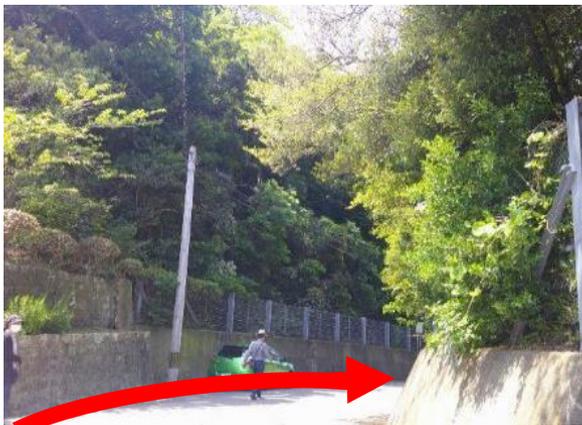
③ 交通量が多く、見通しが悪い。  
木が生い茂っているため暗い。

持ち主に道路に出ている木の伐採を指導

見通しのきく、カーブ外側を通過して通学するよう指導 【学校】☆継続

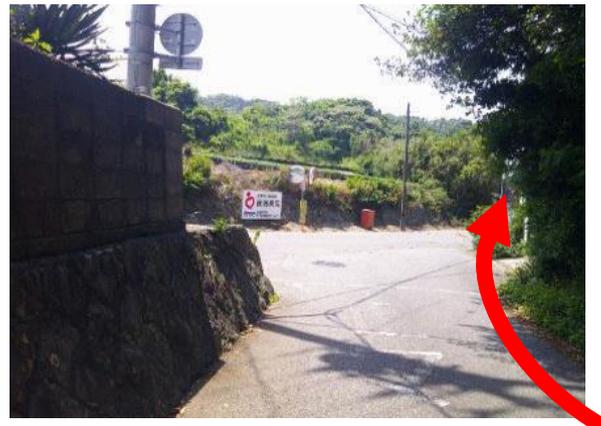
② 三叉路の見通しが悪い。

指導停止線の塗り直し検討

左右確認の徹底、徐行しながら右側を通行するよう指導 【学校】☆継続
