# 鳴門市通学路交通安全プログラムに基づく合同点検実施候補箇所図 (堀江南小学校 その1)

# 鳴門市通学路交通安全プログラムに基づく合同点検実施候補箇所図 (堀江南小学校 その2)

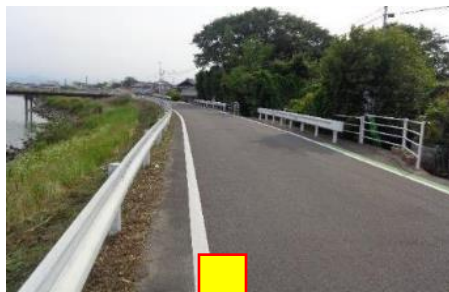
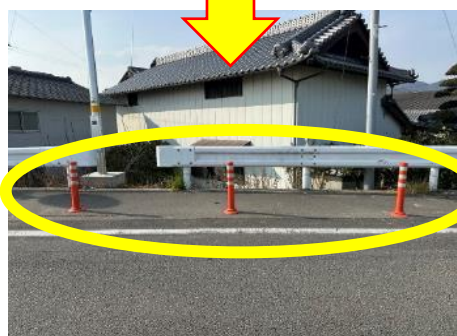
- ② 道路の幅が狭く、車両が左寄りに通行している。

車の交通量が多く、スピードも出ている。大型トラックも通り危険。

①同様

(対策内容)

ラバーポール設置検討【県土木】☆完了

車が来ているときは、無理して進まず、広いところで待つように指導

【学校】☆継続

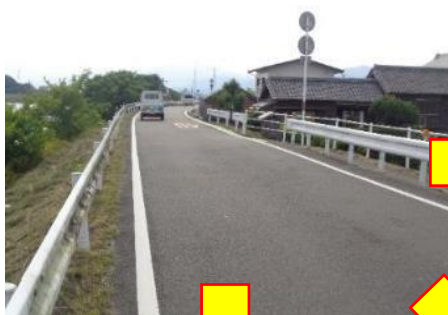
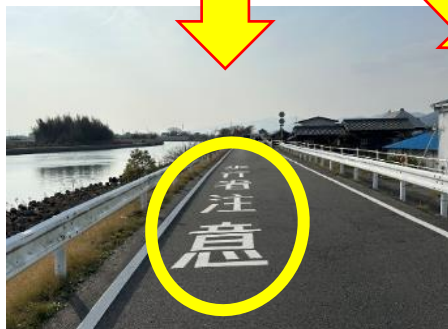
- ① 車の交通量が多く、スピードが出ている。歩道やガードレールがない部分があり、路肩狭くなっている。

道路脇が傾斜地であるため、車道寄りに歩かなければならない。

(対策内容)

警察と協議の上、「歩行者注意」の表示検討

【県土木】☆完了

段差横のラバーポール設置検討

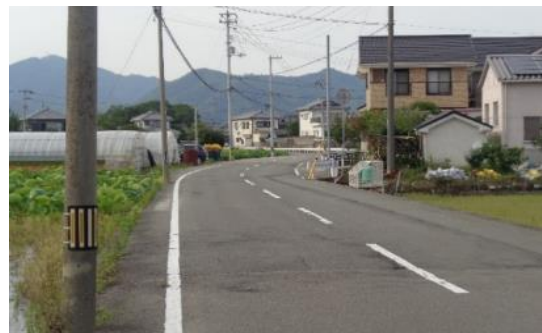
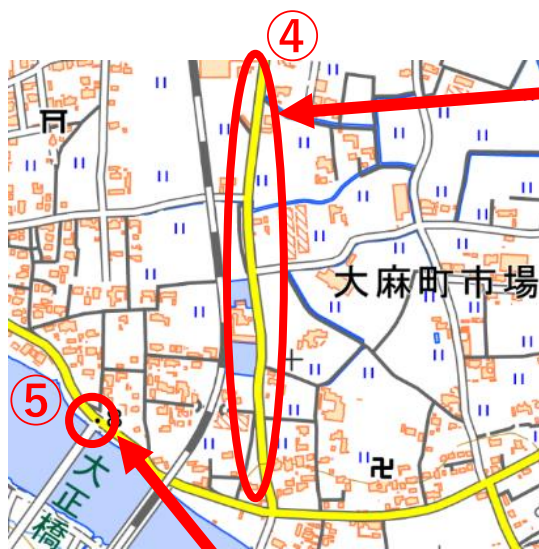
③ 車両のスピードが出ている。

歩道・ガードレールもなく路肩もせまい。

(対策内容)

外側線の塗り直し予定 (舗装修繕計画による)

【市土木】☆予定

周囲の安全を確認して通行するように指導

【学校】☆継続

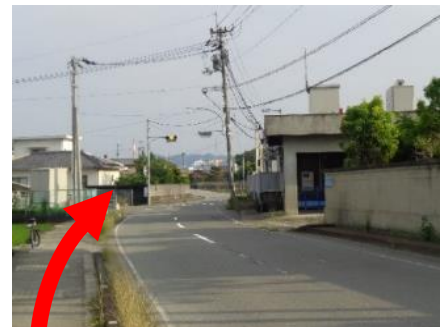
④ 車の通行量が多く、スピードが出ている。

トラック等作業車両も頻

繁に通る。

歩道・ガードレールがなく

路肩部分も狭い。

(対策内容)

広い歩道側を通行するように指導

【学校】☆継続

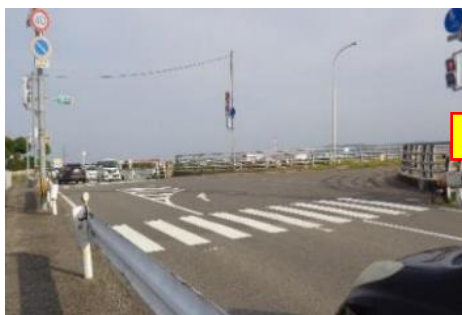
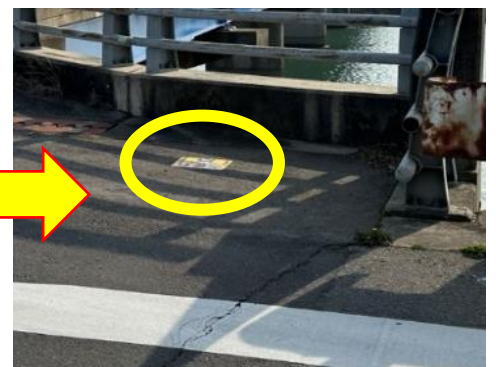
⑤ 通勤時間帯は交通量が非常に多く、混雑する。

近くに踏切もあり、長い時間渋滞する。

橋の北詰は信号機があるが、通勤を急ぐ車両が多く危険である。

道幅も狭い。

(対策内容)

止まれマークの設置

【市教委】☆完了

信号待ちで、待機する場所につ

いての指導 【学校】☆継続
