## 鳴門市通学路交通安全プログラムに基づく合同点検実施候補箇所図 (堀江北幼稚園・堀江北小学校 その1)

# 鳴門市通学路交通安全プログラムに基づく合同点検実施候補箇所図 (堀江北幼稚園・堀江北小学校 その2)

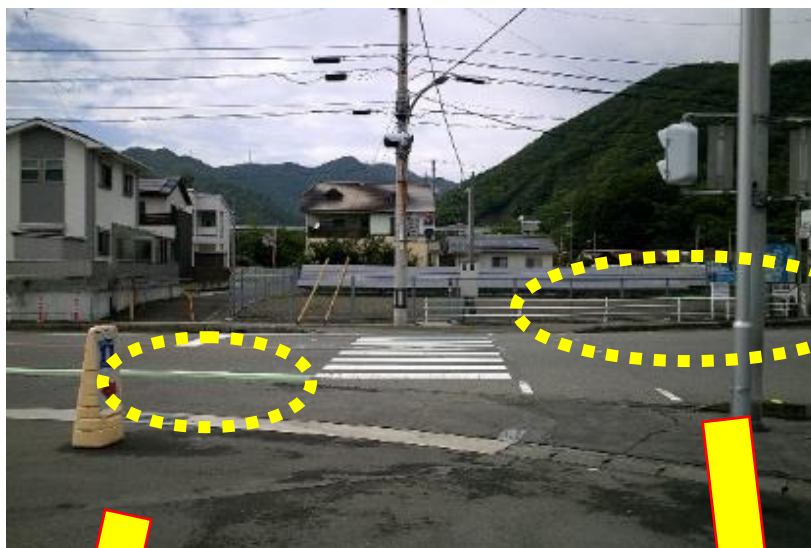
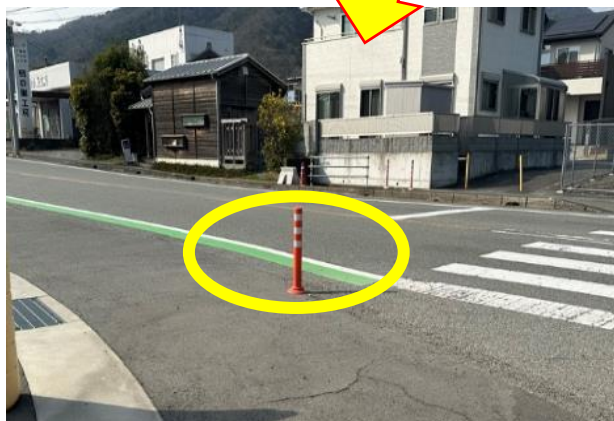
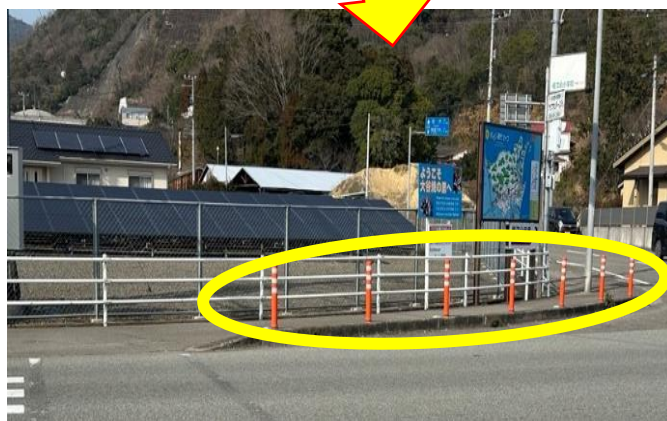
① 信号交差点であり、朝夕には交通量が多い。

ガードレール等がなく、信号待ちする際に、児童が危険である。

北) 歩車道分離用ガードレール設置検討

⇒ 試掘したところ水道管が埋設され、施工が不可能なため、代替案としてラバーポールを設置

【県土木】☆完了

南) ラバーポール設置検討

待機場所についての指導

【学校】☆継続

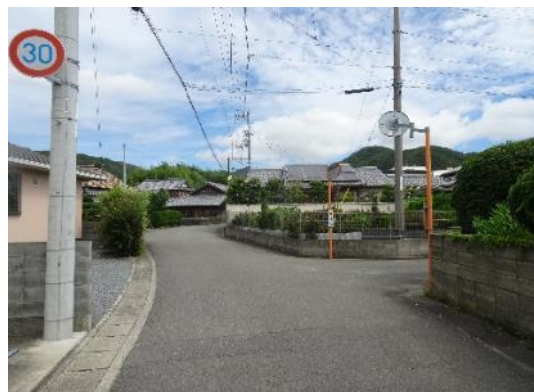
(追加) プールからの帰りに道路を渡ろうとすると、直進車がスピードを上げて進入するため、危険である。

T字マークの設置検討

【市土木】☆予定

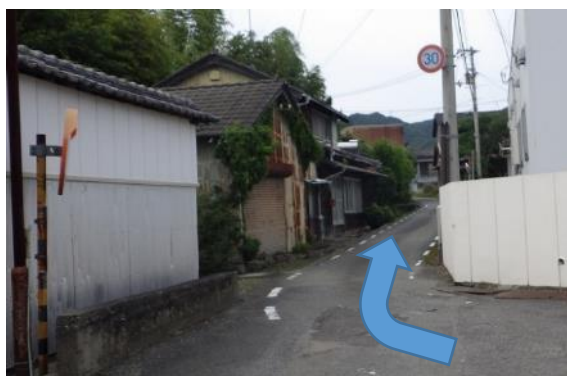
② 道がカーブしており、道も細く見通しが悪い。

登園時間は、出勤時間とも重なり、車の通が多い。

幼稚園周辺では、減速して運転するように保護者に呼びかける

子どもを一人で横断させないというルールを徹底させる

【幼稚園】☆継続

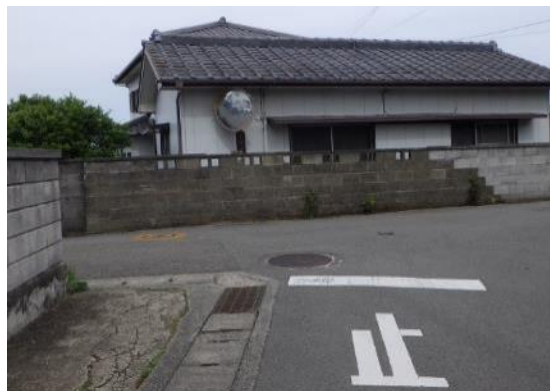
③ ブロック塀があり、見通しが悪い。

減速して運転するように保護者に呼びかける

【幼稚園】☆継続
