鳴門市通学路交通安全プログラムに基づく合同点検実施候補箇所図 (大麻中学校 その1)

鳴門市通学路交通安全プログラムに基づく合同点検実施候補箇所図 (大麻中学校 その2)

鳴門市通学路交通安全プログラムに基づく合同点検実施候補箇所図 (大麻中学校 その3)

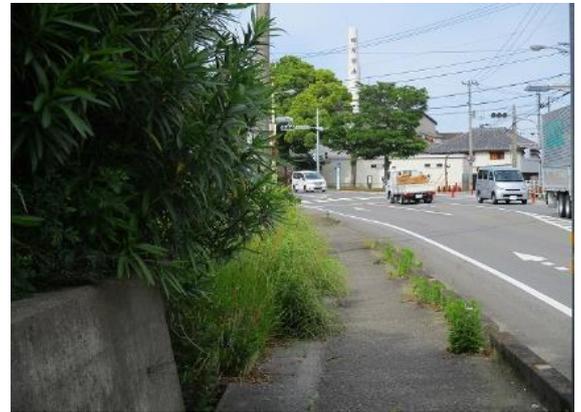
① 草が茂っており,上部は木もたれてきている。
道が狭く,交通量も多いので,危険である。

土地の所有者に、道路に出ている樹木を切るように指導 【県土木】☆完了

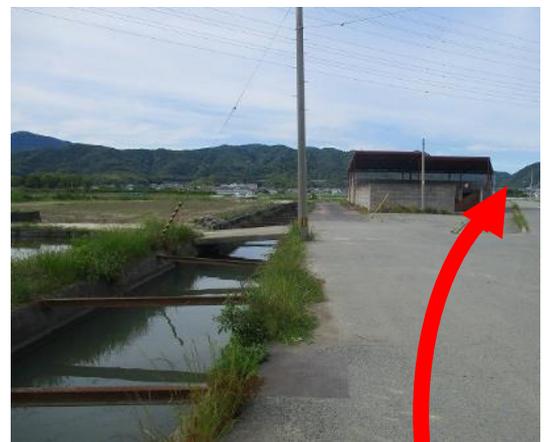
⑤ ガードレールがないところに水路があり危険である。

※水路横の道路は市道ではないため、ガードレール等の対策は不可

県道を通して通学するように指導

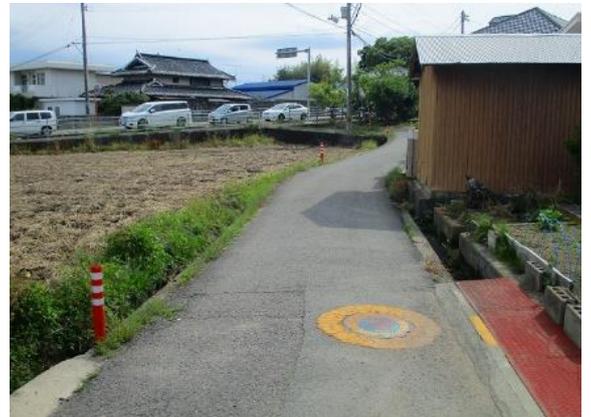
④ 道幅が非常に狭く危険である。
ガードレールがなく、すぐ隣に田んぼがある
ため、田んぼに落ちる事故も起こっている。

教員による見守り実施

安全な通行の仕方について指導

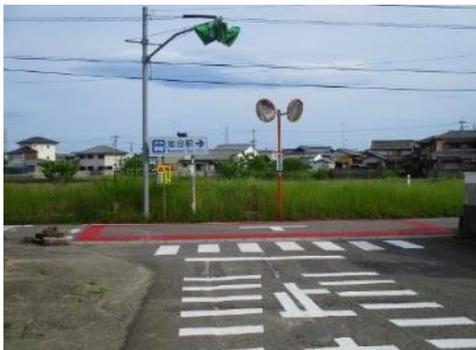
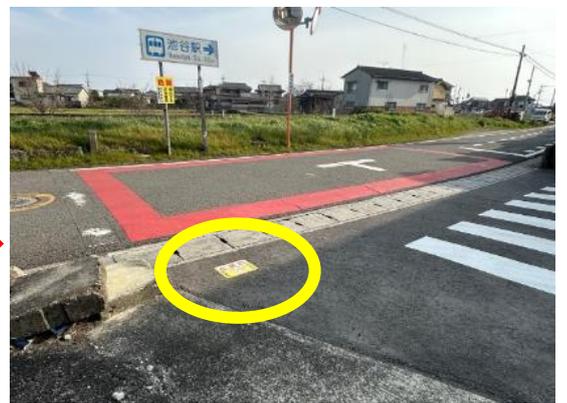
② T字路になっており、非常に見通しが悪い。
車がスピードを出して通過している。

止まれマークの設置

保護者や教員による見守り実施

待機位置についての指導

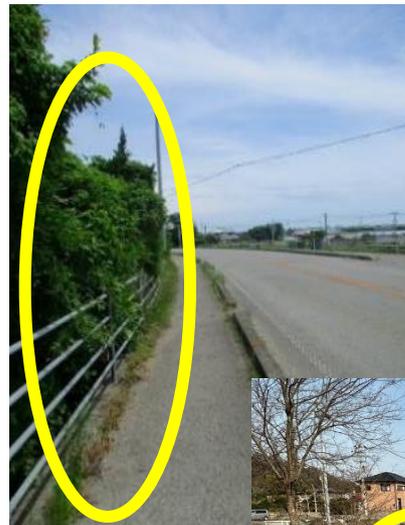
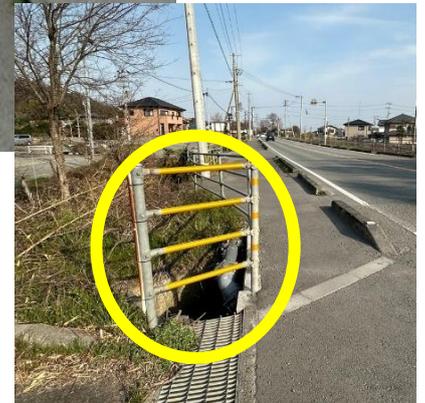
③ 草が茂り、木もたれている箇所が複数ある。
歩道が細く、自転車では通りにくい。

土地の所有者に道路に出ている樹木を切るように指導 【県土木】☆完了

ガードレールが飛び出した部分に反射材設置検討 【県土木】☆完了

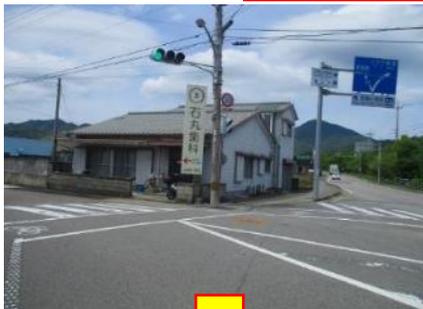
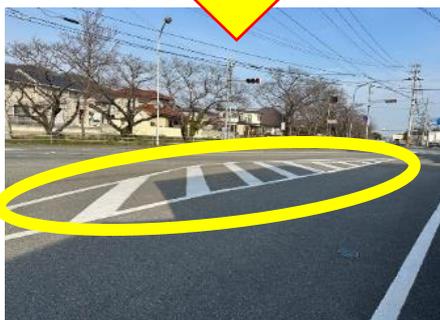
⑥ 道幅が狭く、交通量が朝夕ともに非常に多い。

信号待ちをするスペースが狭い。

自転車横断帯は廃止のため、消えたら自転車も横断歩道を通るように指導

導流帯の塗り直し検討 【県土木】☆完了
