鳴門市通学路交通安全プログラムに基づく合同点検実施候補箇所図 (第一中学校 ※撫養小学校一部含む その1)

鳴門市通学路交通安全プログラムに基づく合同点検実施候補箇所図 (第一中学校 ※撫養小学校一部含む その2)

鳴門市通学路交通安全プログラムに基づく合同点検実施候補箇所図 (第一中学校 ※撫養小学校一部含む その3)

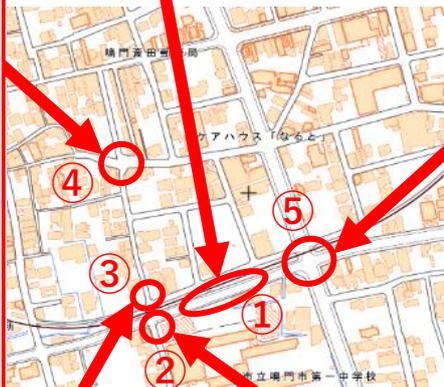
④見通しが悪い。

自転車を確認せずに横断する。

クロスラインの設置

車から認知されやすくするため、横断歩道を渡るように指導

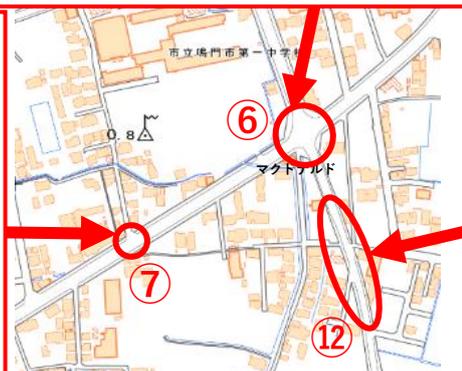
⑦見通しが悪い。

指導停止線の設置 ☆市土木課

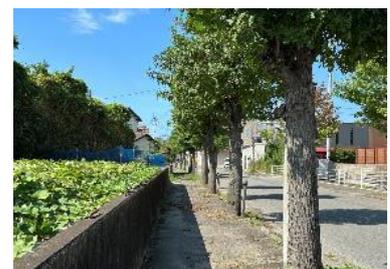
⑫木の枝が出ており、自転車に乗っているとちょうど顔の高さになり、当たってしまう。

街路樹の枝を切る ☆市公園緑地課
歩道の除草 ☆市土木課

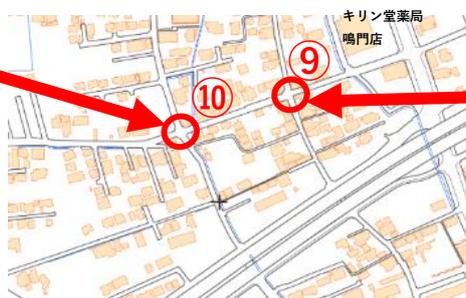
⑩自転車と車の接触の危険がある。

クロスラインの設置 ☆市土木課
確認のため、カーブミラーを利用するように指導 ☆学校

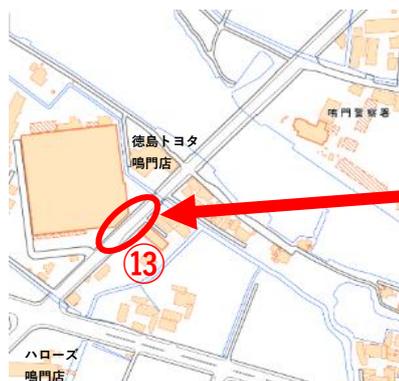
⑬歩道が狭い。特にバス停のあたりは、自転車1台分の幅しかないで、すれ違うこともできない。

車道との段差もあるので、落ちると危険。

通行量も多いので、車道に降りた自転車も危険な状態である。

※バス停に並ぶ人がいても、幅は十分ある。
※段差を設けることで、安全を確保しており、段差の解消はできない。

一列で通行するように指導
歩道は歩行者優先のため、人がいて危険と感じるときは、無理に通ろうとせず、自転車を降りて押すように指導 ☆学校

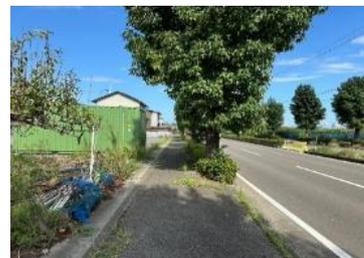
⑭街路樹や雑草が多く、歩道を通行しづらい。

街路樹の枝を切る
