平成30年度 鳴門市通学路交通安全プログラムに基づく合同安全点検実施箇所図

(大津西小学校)

☆は対応状況 (H31,2,15 現在)

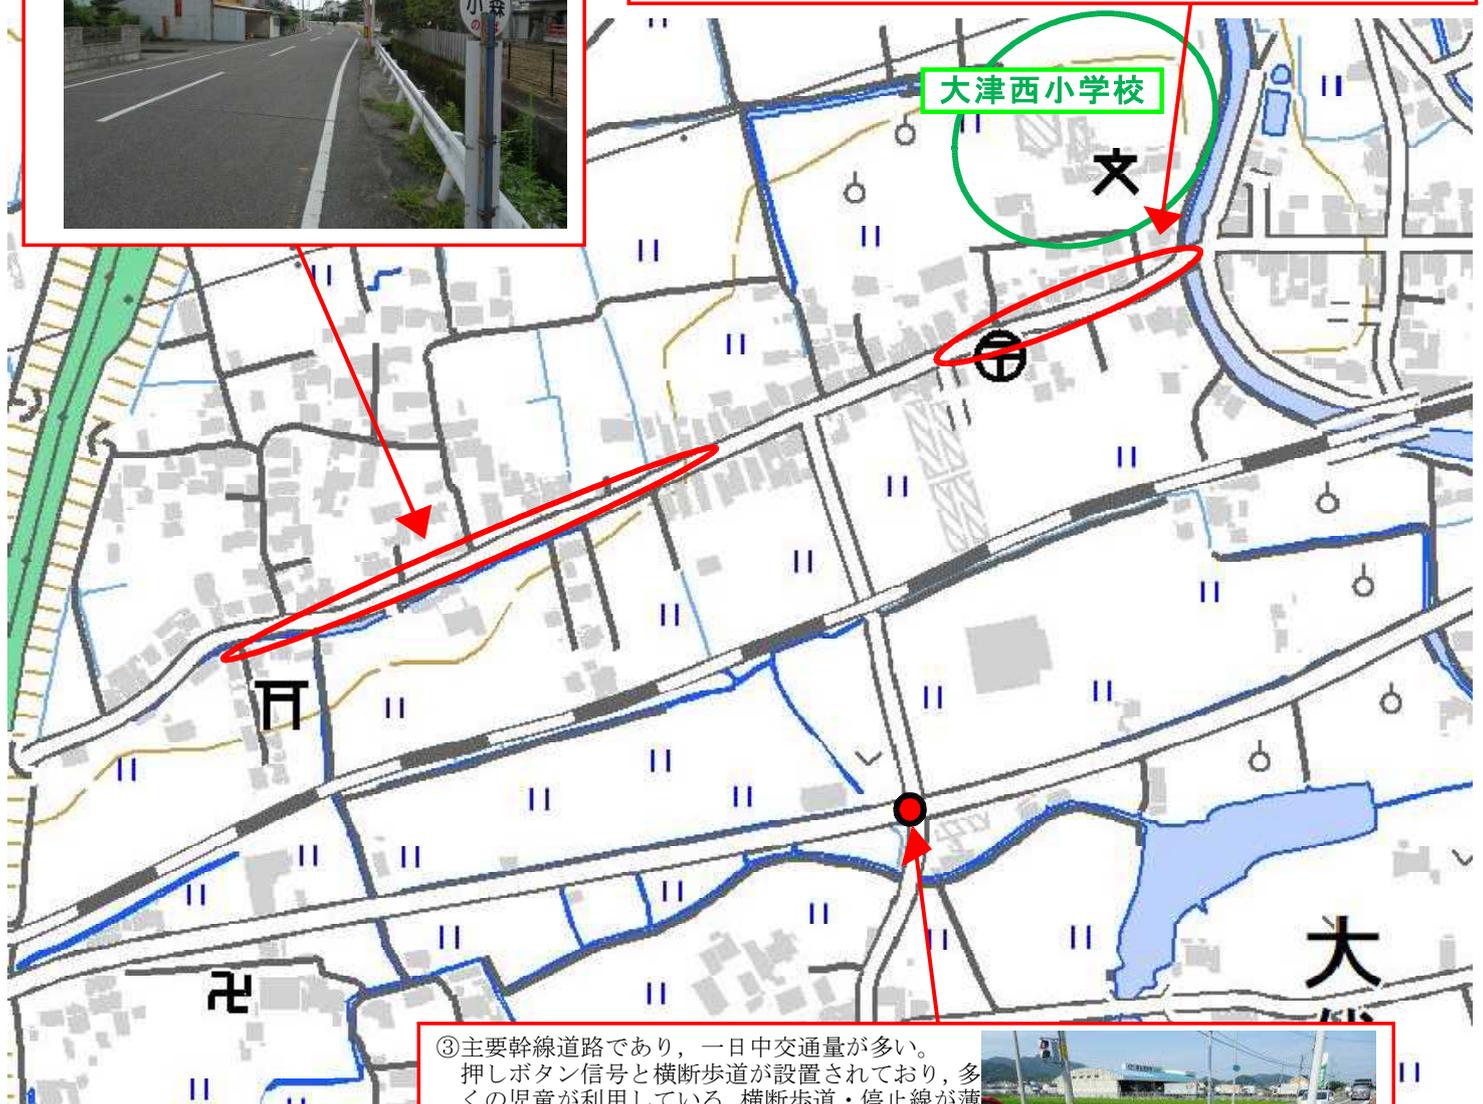
③主要幹線道路であり、一日中交通量が多い。押しボタン信号と横断歩道が設置されており、多くの児童が利用している。横断歩道・停止線が薄れており、車からの視認性が悪く危険である。歩道に信号や電柱・看板等が林立し、見通しが悪いいため危険である。

- ・部分的に路面補修・横断歩道の補修 ☆完了
- ・適宜、交通取り締まりを行う。 ☆継続
- ・児童への注意喚起・指導を行う。 ☆継続
- ・保護者・教員による交通指導を行う。 ☆継続
