# 令和元年度 鳴門市通学路交通安全プログラムに基づく合同点検実施箇所図

## (里浦小学校 1)

☆は対応状況 (R2.2.21 現在)

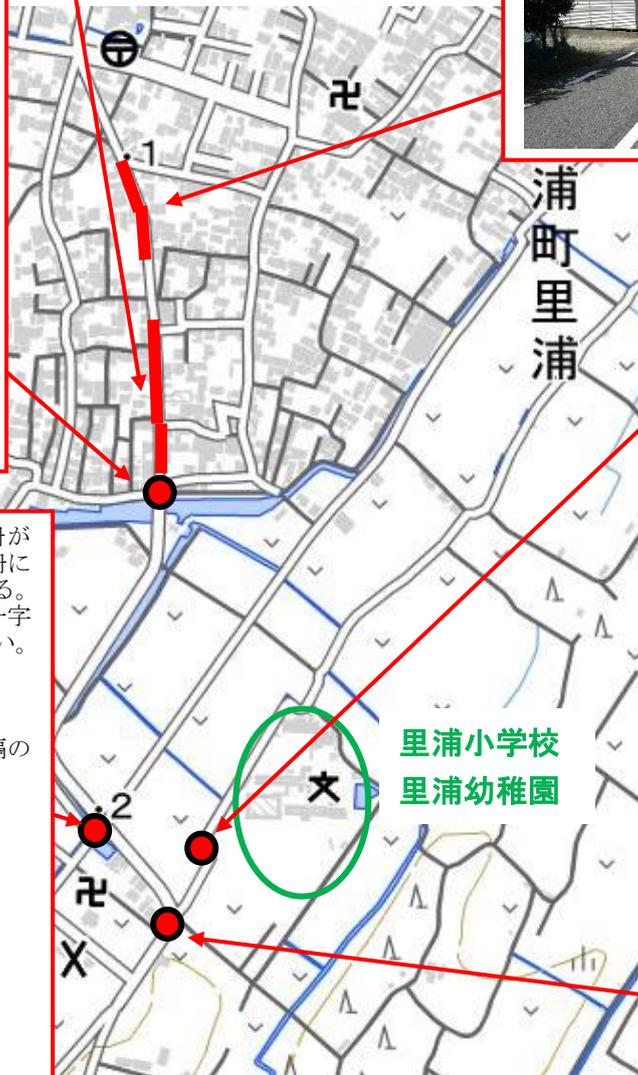
④ 5つ角になっていてカーブミラーなど設置されているものの見にくい所があり接触が危惧される。

② カードレールが反対側に反っていて危険 (対策内容)

③ 用水への転落を防ぐため柵があるものの危険を感じる。柵に網があればいいと感じている。フェンスの設置が適切か。十字路であり車の接触事故も多い。

① 側溝のふたが不安定な部分があり、また隙間があるなど危険である。小学校方面から一時停止をしない車あり。

- ・ 児童への注意喚起と指導 ☆継続
- ・ PTAによる立哨指導 ☆継続

- ・ ガードレール交換 ☆完了

- ・ 児童への注意喚起と指導 ☆継続
- ・ 防護策の修繕時に、順次間隔の狭いものに交換 ☆継続

- ・ 児童への注意喚起と指導 ☆継続
- ・ 路面標示の塗り直し ☆予定
- ・ 側溝蓋のがたつき修繕 ☆継続

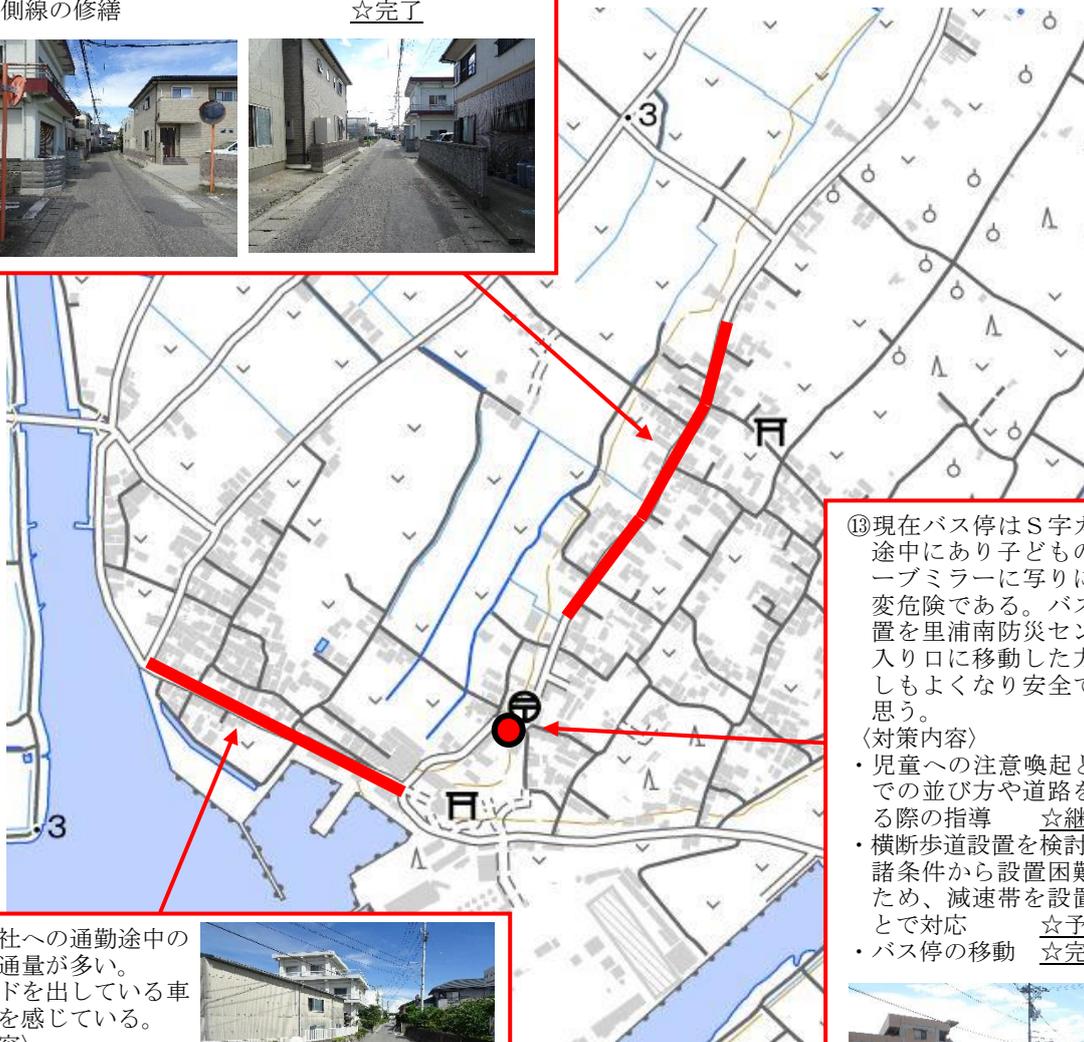
⑫道が狭く所々カーブしていて車がよく見えない。トラックがよく通る。細い脇道もあり危険である。

⑬現在バス停はS字カーブの途中にあり子どもの姿がカーブミラーに写りにくく大変危険である。バス停の位置を里浦南防災センターの入り口に移動した方が見通しもよくなり安全であると思う。

- ・児童への注意喚起と指導 ☆継続
- ・最高速度30キロの標示塗り替え ☆予定
- ・外側線の修繕 ☆完了
