令和元年度 鳴門市通学路交通安全プログラムに基づく合同点検実施箇所図

(明神小学校 1) ☆は対応状況 (R2.2.21現在)

(明神小学校 2) ☆は対応状況 (R2.2.21現在)

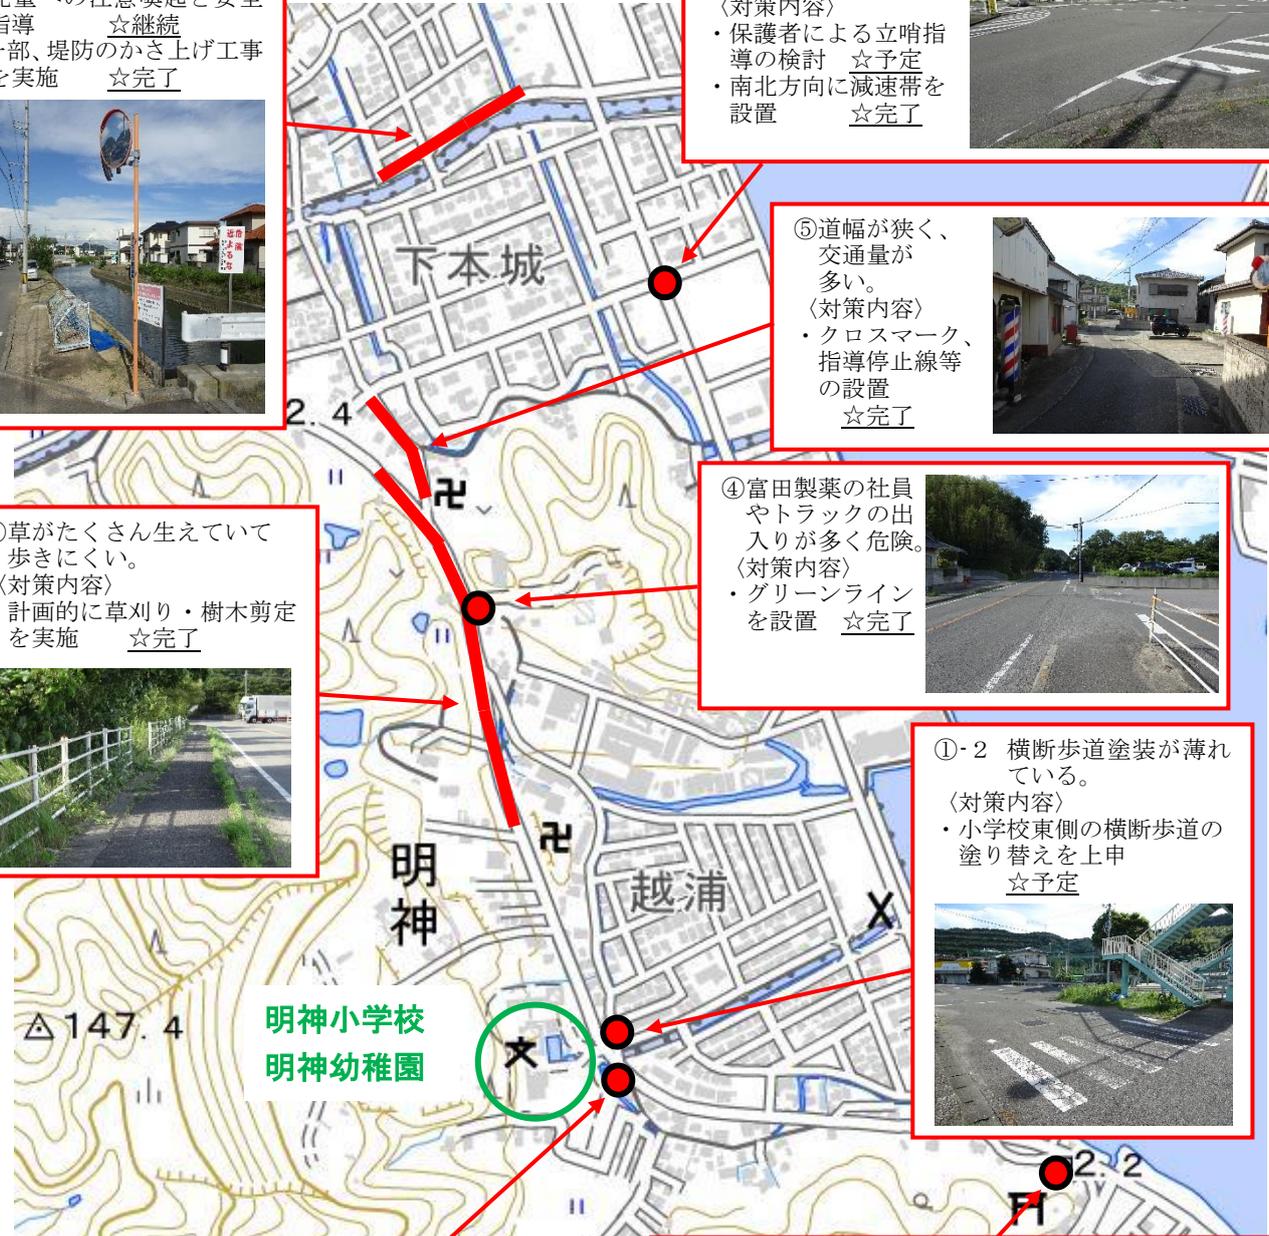
- ⑥ガードレールがないところがあり、のぞき込むと落ちそうで危険である。
 (対策内容)
 ・児童への注意喚起と安全指導 ☆継続
 ・一部、堤防のかさ上げ工事を実施 ☆完了

- ⑦歩行者用信号がなく児童が横断するにも危険度が高い。
 (対策内容)
 ・保護者による立哨指導の検討 ☆予定
 ・南北方向に減速帯を設置 ☆完了

- ⑤道幅が狭く、交通量が多い。
 (対策内容)
 ・クロスマーク、指導停止線等の設置 ☆完了

- ③草がたくさん生えていて歩きにくい。
 (対策内容)
 ・計画的に草刈り・樹木剪定を実施 ☆完了

- ④富田製菓の社員やトラックの出入りが多く危険。
 (対策内容)
 ・グリーンラインを設置 ☆完了

- ①-2 横断歩道塗装が薄れている。
 (対策内容)
 ・小学校東側の横断歩道の塗り替えを上申 ☆予定

- ① カーブで見えにくい。
 (対策内容)
 ・舗装の修繕、児童のはみ出し防止線 (グリーンライン) を設置、ガードパイプを設置 ☆完了

- ②コンビニ駐車場への車の出入りが多く危険。
 (対策内容)
 ・児童への注意喚起と指導 ☆継続
 ・駐車場脇市道に指導停止線を設置 ☆予定
