令和2年度 鳴門市通学路交通安全プログラムに基づく

合同点検対策箇所図（板東小学校1）

合同点検対策箇所図（板東小学校2）

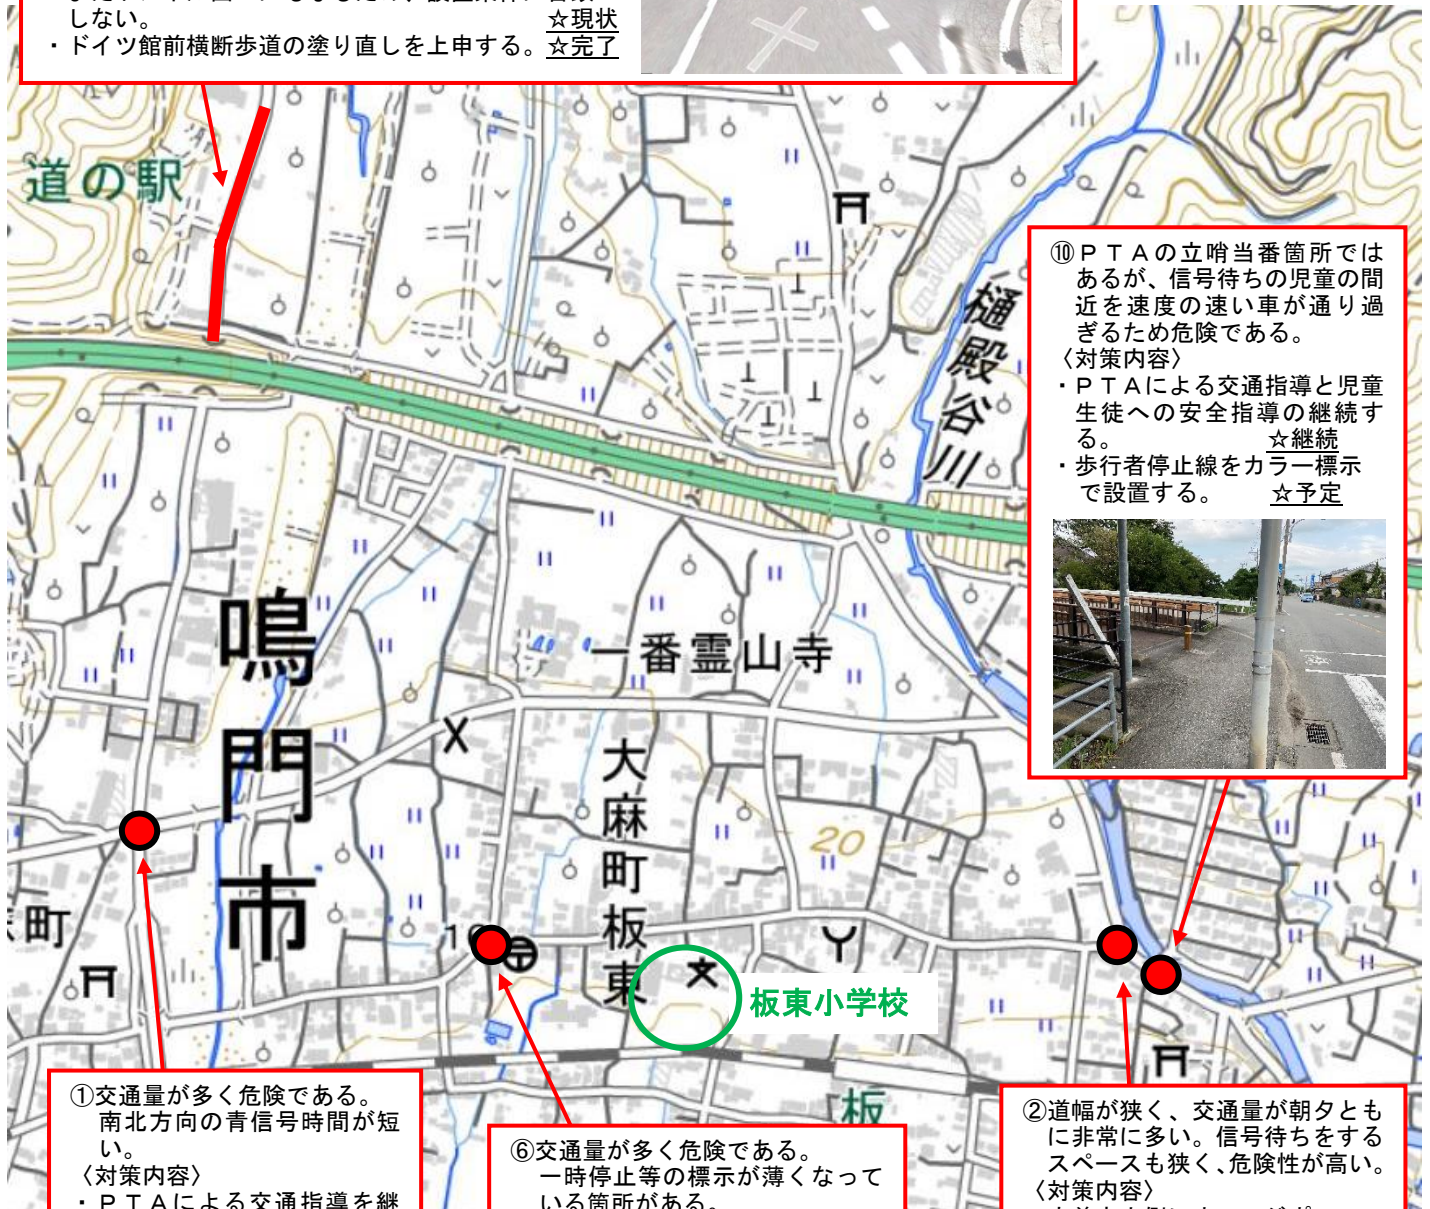
- ⑦ドイツ館を出て反対車線側に横断歩道を渡ると、その後の道は歩道がなく狭いため危険である。横断歩道を渡らず歩道がある方を歩くとその後に横断歩道がなく、道路を横断することになる。
- 〈対策内容〉
- ・ドイツ館前横断歩道と接近（約155m）しており、またトンネル出口にもなるため、設置条件に合致しない。 ☆現状
 - ・ドイツ館前横断歩道の塗り直しを上申する。 ☆完了
