# 鳴門市通学路交通安全プログラムに基づく合同点検実施候補箇所図 (堀江南小学校 その1)

# 鳴門市通学路交通安全プログラムに基づく合同点検実施候補箇所図 (堀江南小学校 その2)

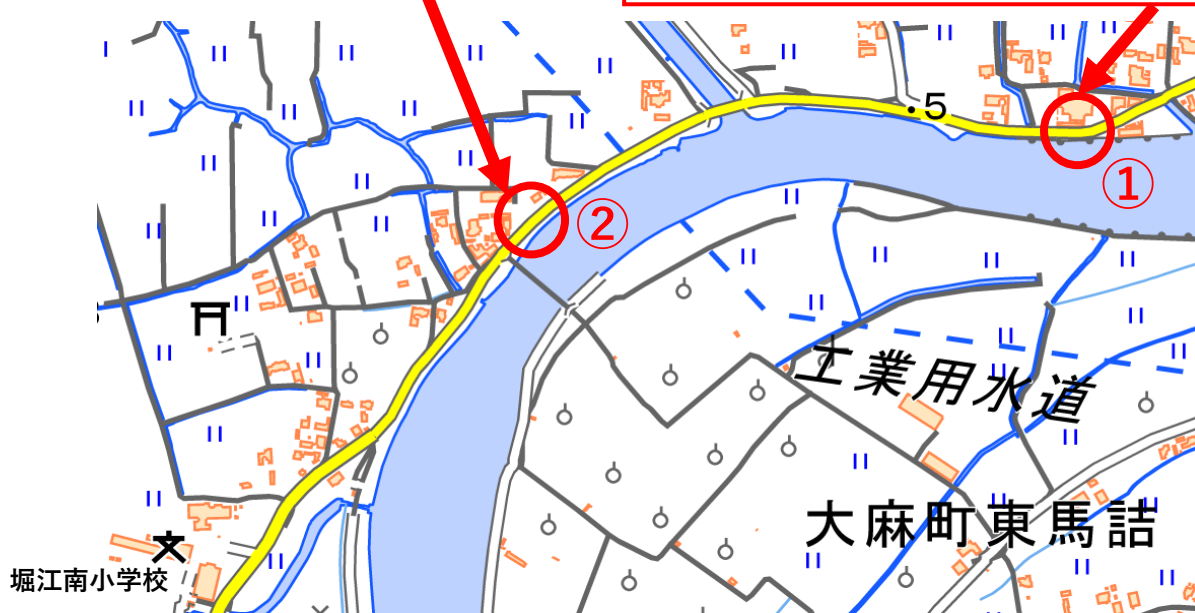
- ① 車の交通量が多く、スピードが出ている。歩道やガードレールがない部分があり、路肩狭くなっている。

道路脇が傾斜地であるため、車道寄りに歩かなければならない。

警察と協議の上、「歩行者注意」の表示検討

【県土木】☆完了

段差横のラバーポール設置検討

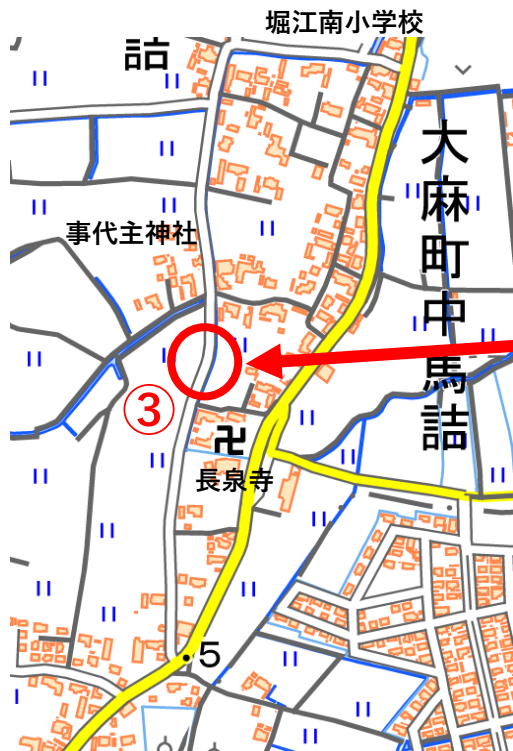
③ 車両のスピードが出ている。

歩道・ガードレールもなく路肩もせまい。

外側線の塗り直し予定 (舗装修繕計画による)

【市土木】☆予定

周囲の安全を確認して通行するように指導

【学校】☆継続
