## 鳴門市通学路交通安全プログラムに基づく合同点検実施候補箇所図 (堀江北幼稚園・堀江北小学校 その1)

# 鳴門市通学路交通安全プログラムに基づく合同点検実施候補箇所図 (堀江北幼稚園・堀江北小学校 その2)

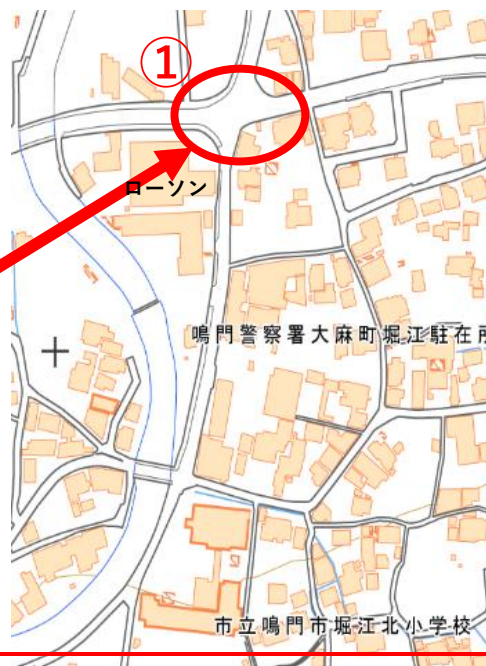
① 信号交差点であり、朝夕には交通量が多い。

ガードレール等がなく、信号待ちする際に、児童が危険である。

北) 歩車道分離用ガードレール設置検討

⇒ 試掘したところ水道管が埋設され、施工が不可能なため、代替案としてラバーポールを設置

【県土木】☆完了

南) ラバーポール設置検討

待機場所についての指導

【学校】☆継続

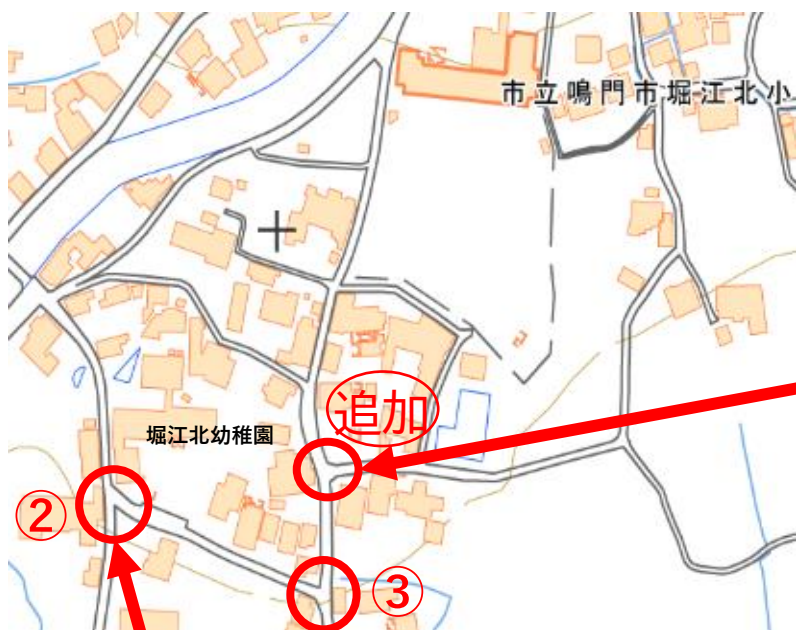
(追加) プールからの帰りに道路を渡ろうとすると、直進車がスピードを上げて進入するため、危険である。

T字マークの設置検討

【市土木】☆予定
