補修一般図 S=1:60

図面番号	第 1 号	図面総数	全 2 葉
工事名称	恵美寿東2号線1号橋橋梁補修工事		
図名	補修一般図	縮尺：図示	
製作年月	令和5年7月	所属年度	令和5年度
係員	課長	副課長	係長 係員 設計・製図 照査
鳴門市 都市建設部 土木課

補修詳細図 S=1:40

図面番号	第 2 号	図面総数	全 2 葉
工事名称	恵美寿東2号線1号橋橋梁補修工事		
図名	補修詳細図		縮尺: 図示
製作年月	令和5年7月	所属年度	令和5年度
係員	課長	副課長	係長 係員 設計・製図 照査
鳴門市 都市建設部 土木課

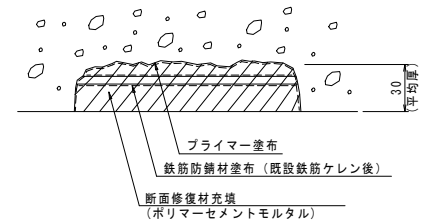
断面修復工詳細図

- 施工手順
- はつり(鉄筋まではチップバー)
 - はつり(鉄筋背面電動ピック)
 - サンドブラストによる除錆(Sa2)
 - 鉄筋防錆剤塗布
 - プライマー塗布
 - 断面修復材充填
(ポリマーセメントモルタル)
