# 鳴門市 橋梁長寿命化修繕計画

令和5年3月

鳴門市

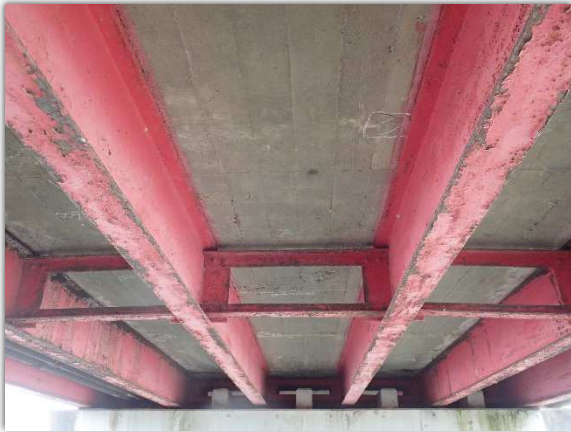
写真 1. 鋼桁の腐食

- ✧ 市内の橋梁の主要な損傷事例を以下に掲載します。
- ✧ 鋼橋では写真 1 のように、鋼部材の腐食等の損傷が発生しています。
- ✧ コンクリート橋では写真 2～4 のように、ひび割れや剥離による鉄筋露出等の損傷が発生しています。
- ✧ その他、写真 5、6 のように、支承の機能障害や路面の段差等の損傷が発生しています。

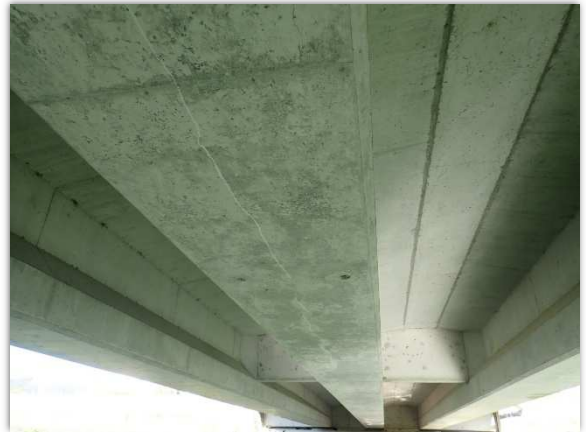
写真 2. コンクリート桁のひび割れ・遊離石灰

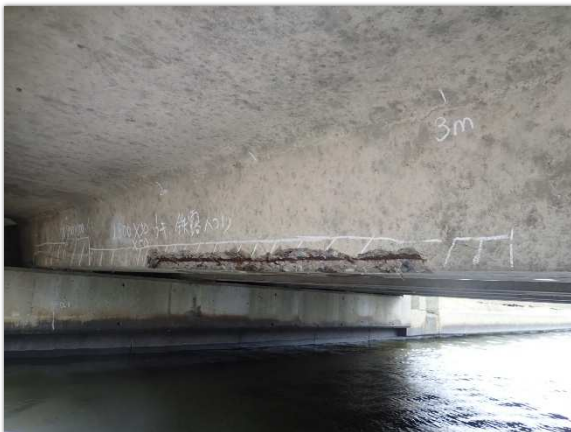
写真 3. コンクリート桁の剥離・鉄筋露出

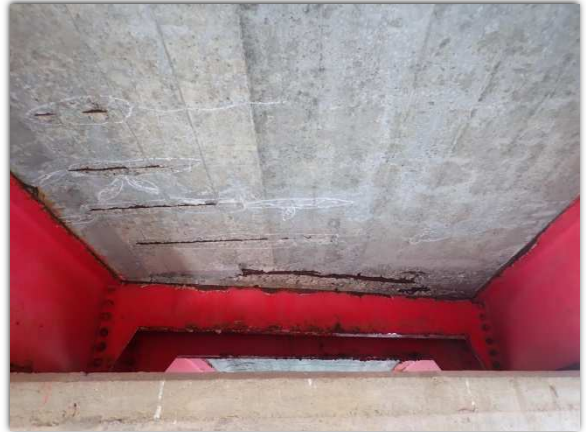
写真 4. コンクリート床版の剥離・鉄筋露出

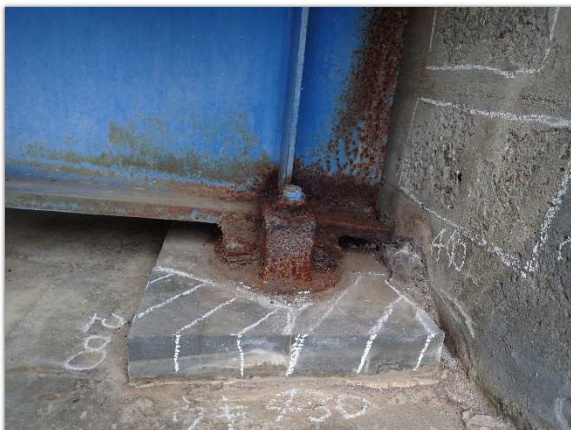
写真 5. 支承の機能障害

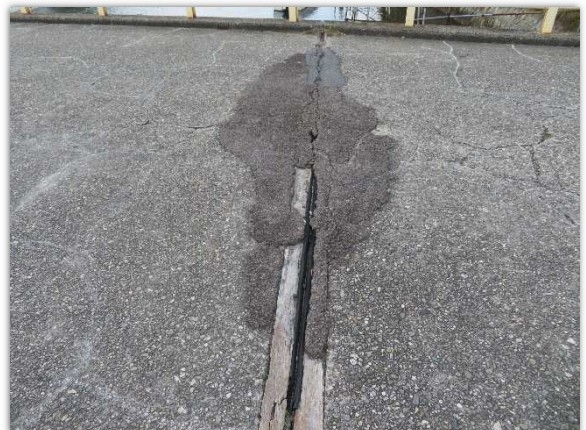
写真 6. 路面の段差
