# 鳴門市 洪水ハザードマップ

## 旧吉野川

## 洪水ハザードマップ 旧吉野川

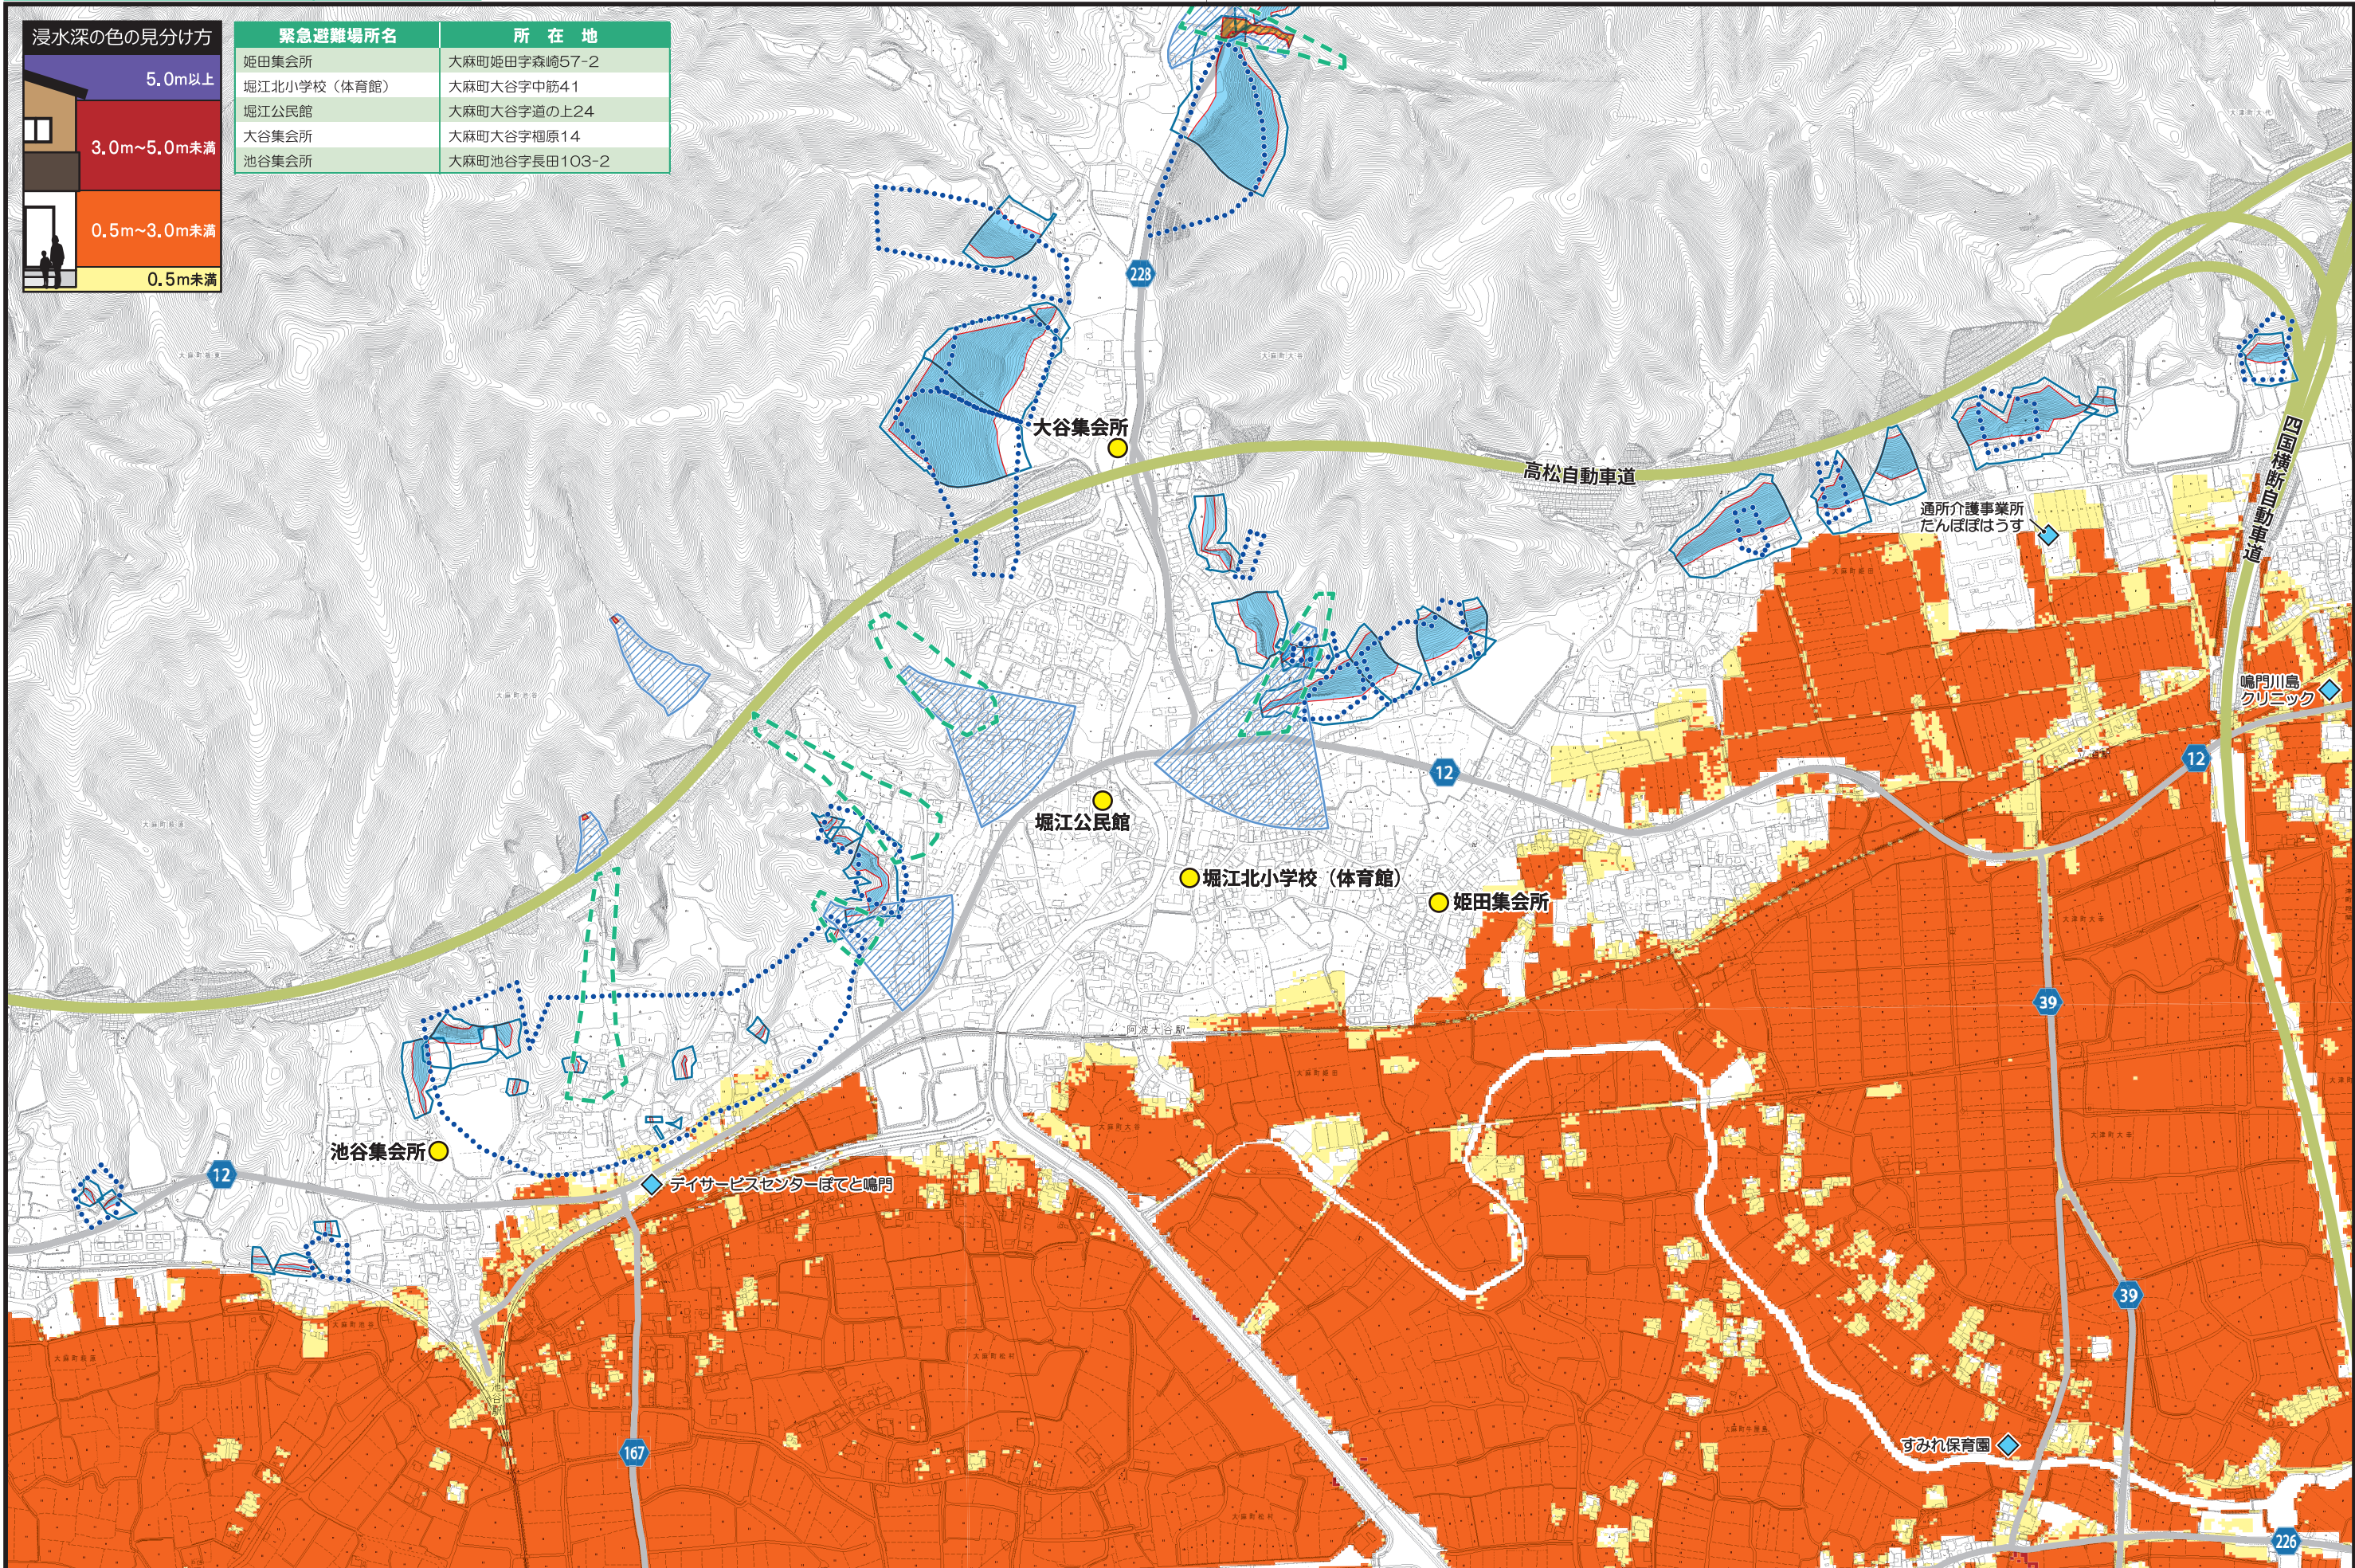
このマップは、国土交通省四国地方整備局徳島河川国道事務所が公表した「吉野川水系旧吉野川・今切川 洪水浸水想定区域図(想定最大規模)」(平成28年6月13日)を基に作成しています。水防法の規定により指定された、想定し得る最大規模の降雨による旧吉野川の氾濫を想定しており、支川の決壊による氾濫、想定以上規模の降雨による氾濫、高潮および内水による氾濫を考慮しているものではありません。この地図の作成に当たっては、国土地理院長の承認を得て、同院発行の数値地図(国土基本情報)電子国土基本図(地図情報)を使用した。(承認番号 平29情使、第770号)
